# Conservazione e consolidamento

Progetto: prof. arch. Cesare Feiffer  
Collaboratori: geom. A. Dall'Igna (direttore lavori),  
arch. C. Parmagnani, arch. C. Ferro,  
ing. A. Donadio, studio Arco.

**Caratteri storico-architettonici.** Il campanile della chiesa dei Santi Pietro e Paolo a Zanè è una costruzione del XIX secolo, edificata in luogo di una precedente torre. Dell'antico campanile si ha notizia già nel 1533; da un documento parrocchiale del 1824 si annota che a quell'epoca la torre si trovava in uno stato di generale degrado, tanto da presupporre l'abbattimento e la ricostruzione. Il campanile raggiunge un'altezza di circa 66 metri, calcolando anche la statua di S. Pietro che sormonta la guglia di coronamento, rifatta in latrice e ferro nel 1938.

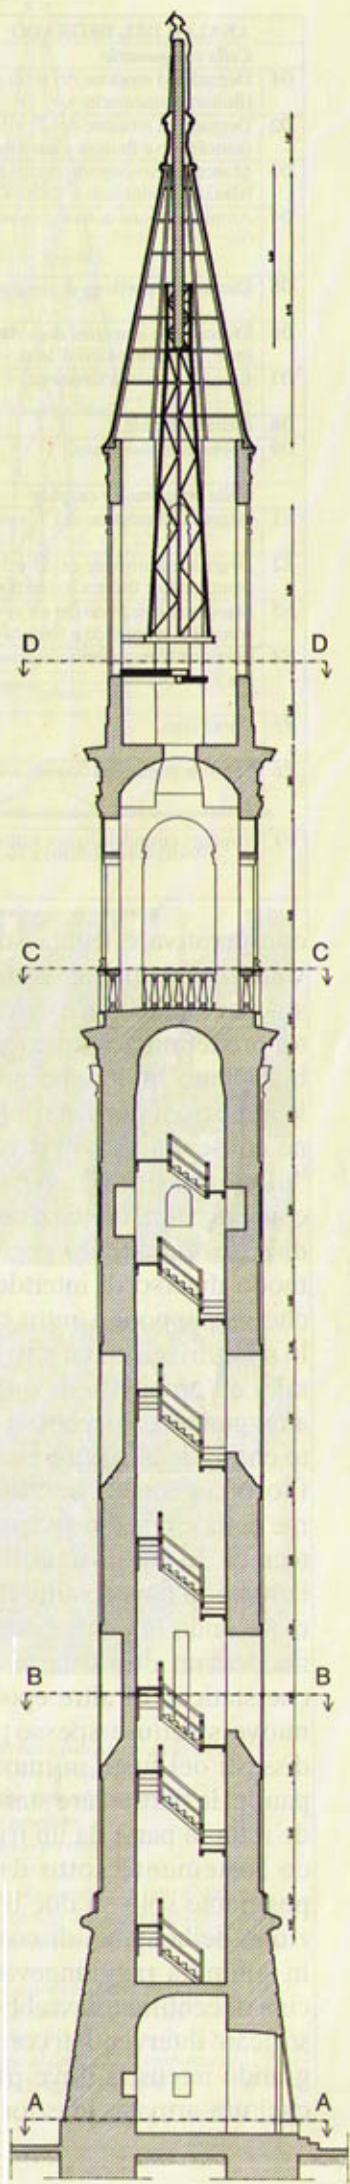
ANALISI DEL DEGRADO		PROGETTO DI CONSERVAZIONE	
<b>Cella campanaria</b>			
D1	Degrado ed erosione del terzo strato dell'intonaco (finitura a marmorino).	Rifacimento dello strato di finitura a marmorino previo consolidamento del 1° e 2° strato dell'intonaco tramite iniezioni di formulato acril-siliconico eventualmente additivato con calce spenta.	
D2	Degrado ed erosione del 2° e 3° strato dell'intonaco (sottofondo e finitura a marmorino).	Rimozione delle tracce di intonaco, scarnitura dei giunti e formazione di nuovo intonaco a tre strati con finitura a marmorino.	
D3	Mancanza e/o degrado dei tre strati di intonaco (rinzafo, sottofondo e finitura a marmorino).	Pulitura della superficie muraria e formazione di nuovo intonaco a tre strati con finitura a marmorino.	
D4	Ampia porzione di muratura sconnessa e degradata.	Sostituzione di ampie porzioni di muratura, realizzata con l'impiego di mattoni nuovi dalle stesse caratteristiche fisiche, cromatiche e dimensionali di quelli in opera, legati con malta composta di calce aerea, calce idraulica e sabbia silicea.

D5	Distacco di porzione di muratura.	Rifacimento della porzione con nuova muratura armata adeguatamente ancorata alla struttura retrostante (vedi particolari esecutivi).	
D6	Stuccature e giunzioni degradate degli elementi in pietra (basi, capitelli, chiavi d'arco, ecc.).	Scarnitura delle giunzioni fra gli elementi lapidei e le cortine murarie e stuccatura con malta di calce e polvere di marmo.	
D7	Balaustre lapidee sconnesse.	Sostituzione dei perni, delle staffe e degli arpesi degradati con elementi in acciaio inox, scarnitura delle giunzioni fra i diversi elementi lapidei e stuccatura con malta di calce e polvere di marmo.	
D8	Pietre fratturate.	Impernatura delle parti in pietra con elementi in acciaio inossidabile e/o pietra fissati con resine sintetiche.	
D9	Cornicione sconnesso.	Rimozione della copertina in rame, smontaggio del cornicione e rimontaggio dei conci collegandoli con arpesi e staffe in acciaio inossidabile sia fra loro che con la struttura muraria retrostante.

<b>Cella ottagonale e cuspidale</b>			
E1	Degrado ed erosione del 3° strato dell'intonaco (finitura a marmorino).	Rifacimento dello strato di finitura a marmorino previo consolidamento del primo e del secondo strato dell'intonaco tramite iniezioni di formulato acril-siliconico eventualmente additivato con calce spenta.	
E2	Degrado ed erosione del 2° e 3° strato dell'intonaco (sottofondo e finitura a marmorino).	Rimozione delle tracce di intonaco, scarnitura dei giunti e formazione di nuovo intonaco a tre strati con finitura in marmorino.	
E3	Mancanza e degrado dei tre strati di intonaco (rinzafo, sottofondo e finitura a marmorino).	Pulitura della superficie muraria e formazione di nuovo intonaco a tre strati con finitura a marmorino.	
E4	Porzione di muratura sconnessa e degradata di estensione ridotta (da 2 a 6 mattoni).	Sostituzione di porzioni di muratura dell'estensione massima di cm 50x50, realizzata con l'impiego di mattoni nuovi dalle stesse caratteristiche fisiche, cromatiche e dimensionali di quelli in opera, legati con malta composta di calce aerea, calce idraulica e sabbia silicea.

E5	Cornicione.	Verifica dell'assetto statico del cornicione ed eventuale smontaggio e rimontaggio dei conci collegandoli con arpesi e staffe in acciaio inossidabile sia fra loro che con la struttura muraria retrostante.	
E6	Mensole cornicione corrose e degradate.	Consolidamento delle mensole lapidee con applicazione di prodotto riaggregante a base di esteri dell'acido siliceo applicato a spruzzo, pennello e impacco fino a rifiuto. Scarnitura e stuccatura delle giunzioni con malta di calce e polvere di marmo.	
F1	Struttura cuspidale lignea sottodimensionata.	Smontaggio delle lastre in rame stagnato di copertura e della struttura lignea della cuspidale e rifacimento in legno lamellare su cordolo in cls armato con rimontaggio delle lastre di copertura recuperabili e messa in opera di nuove lastre in sostituzione degli elementi non recuperabili.

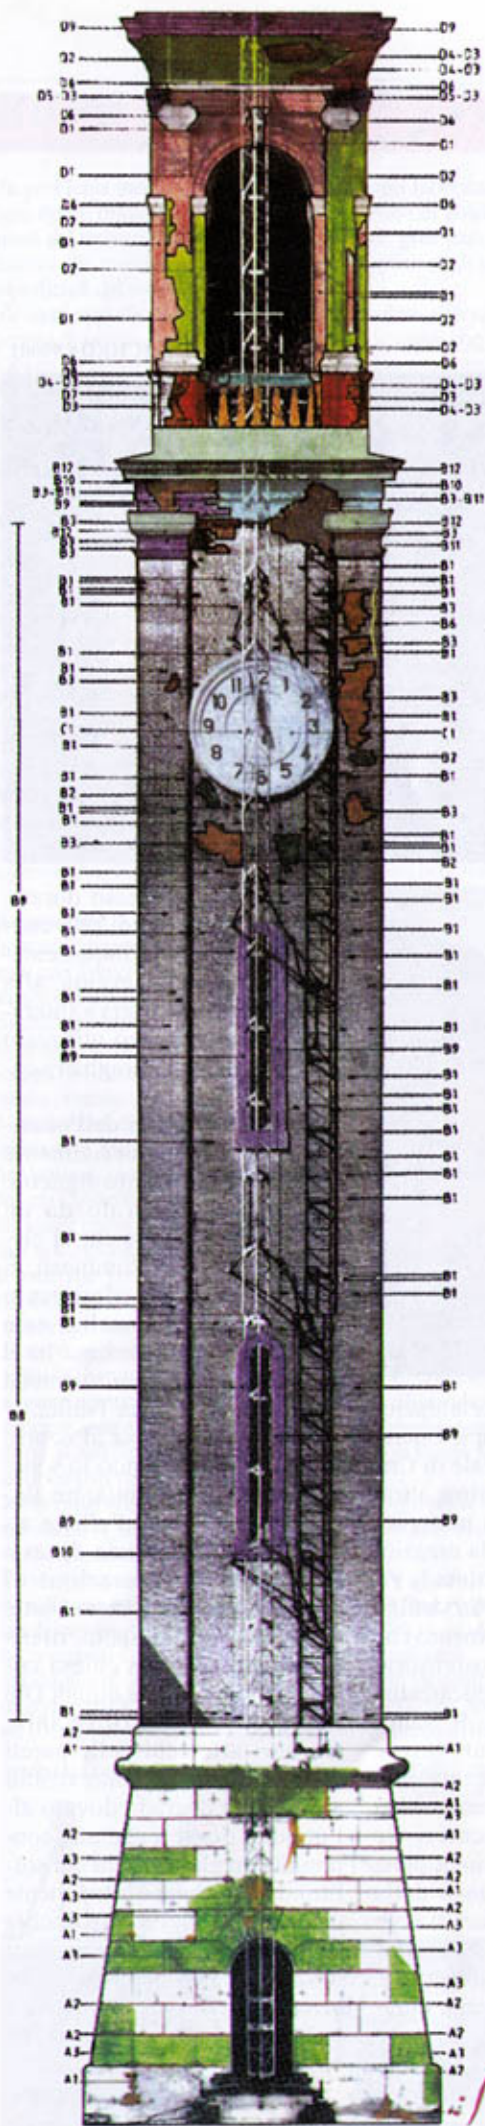
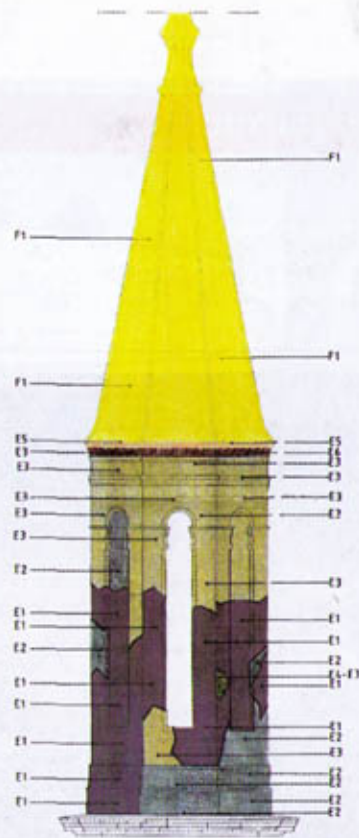
**Progetto di manutenzione conservativa**

**Progetto di manutenzione conservativa.** In sede progettuale si è voluto avere una conoscenza dettagliata dello stato di conservazione delle superfici esterne della fabbrica in modo tale da poter programmare e localizzare puntualmente i diversi interventi tecnici. Pertanto le analisi condotte sulle singole superfici e l'indicazione degli interventi tecnici sono state sintetizzate in tabelle, leggibili unitamente ai grafici, delle quali si riportano alcuni stralci; ciò ha consentito una lettura sintetica dello stato di conservazione e dell'intervento, individuabili puntualmente lungo tutti i tratti del campanile.

Gli interventi tecnici previsti con analogia precisione dal basamento alla cuspide, sono stati realizzati con la massima attenzione conservativa. Le immagini illustrano, a sinistra: fotogrammetria piana (cella campanaria, fusto, e basamento). Gli elaborati sono stati adoperati in fase operativa per visualizzare gli interventi conservativi e sono stati utilizzati quotidianamente dagli operatori del cantiere. La mappatura indica le aree relative ai diversi interventi mentre una sigla rimanda alla legenda che dettaglia fenomeni di degrado e operazioni tecniche. Nelle foto: particolare delle superfici esterne e cella campanaria prima e dopo l'intervento conservativo. A destra, sintesi del progetto di intervento strutturale con la relativa legenda.

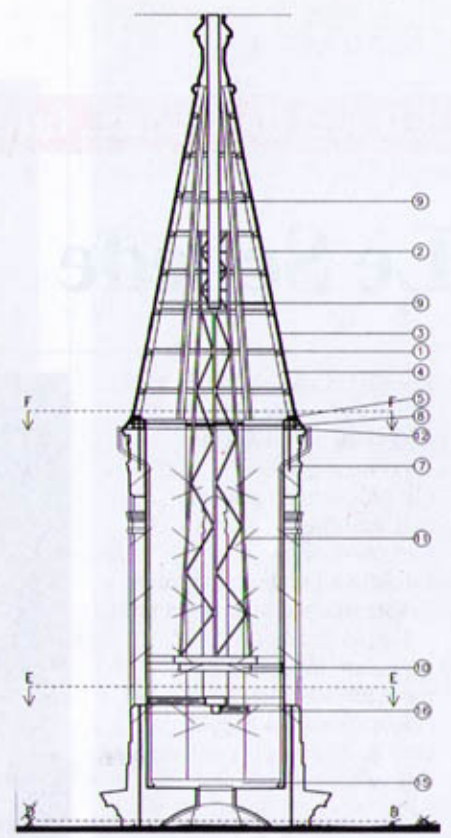
**Progetto di consolidamento**

**Struttura e progetto di consolidamento.** Al fine di analizzare il comportamento tensionale, si sono svolte alcune analisi strutturali, simulando l'intero campanile e parti di esso, tramite modelli di calcolo spaziale, con il metodo degli elementi finiti. Relativamente alla campagna di prove analitiche preliminari è da notare che esse palesavano un

quadro accettabile nell'ordinario di questa tipologia strutturale con un unico pesante avviso: al suono della più grande delle campane la struttura massimizzava l'ampiezza delle proprie vibrazioni essendo sottoposta ad una azione "forzante" in condizioni prossime alla risonanza. Naturalmente questo catastrofico fenomeno non poteva verificarsi per azioni esterne contratte nel tempo, tuttavia, a parte la segnalazione teorica, l'ampiezza delle oscillazioni registrate era senza dubbio fonte di dissesti e fessurazioni locali, così come si riscontrava nella zona campanaria e nelle zone limitrofe.

- 1 Traversi in abete montati con scarpe in lamiera
- 2 Rivestimento con lastre di rame
- 3 Tavolato in abete con formulato antitarlo
- 4 Montanti in legno lamellare
- 5 Scarpa di ancoraggio con montanti
- 6 Cordolo in calcestruzzo
- 7 Ancoraggio cordolo-muratura con barra inox
- 9 Tiranti in corrispondenza degli appoggi dei montanti
- 10 Connessione tra nuova struttura in legno lamellare e trave reggia-statua
- 11 Cuciture della muratura con barre inox
- 12 Canale di gronda in rame e pluviali
- 13 Cerchiature con barre inox
- 14 Sostituzione dei tiranti della cella campanaria
- 15 Vasca di raccolta delle acque meteoriche
