SOLO NON TECNICA

Prima fase: conoscenza e analisi scientifica

Il progetto, primo lotto: coperture e strutture del tetto

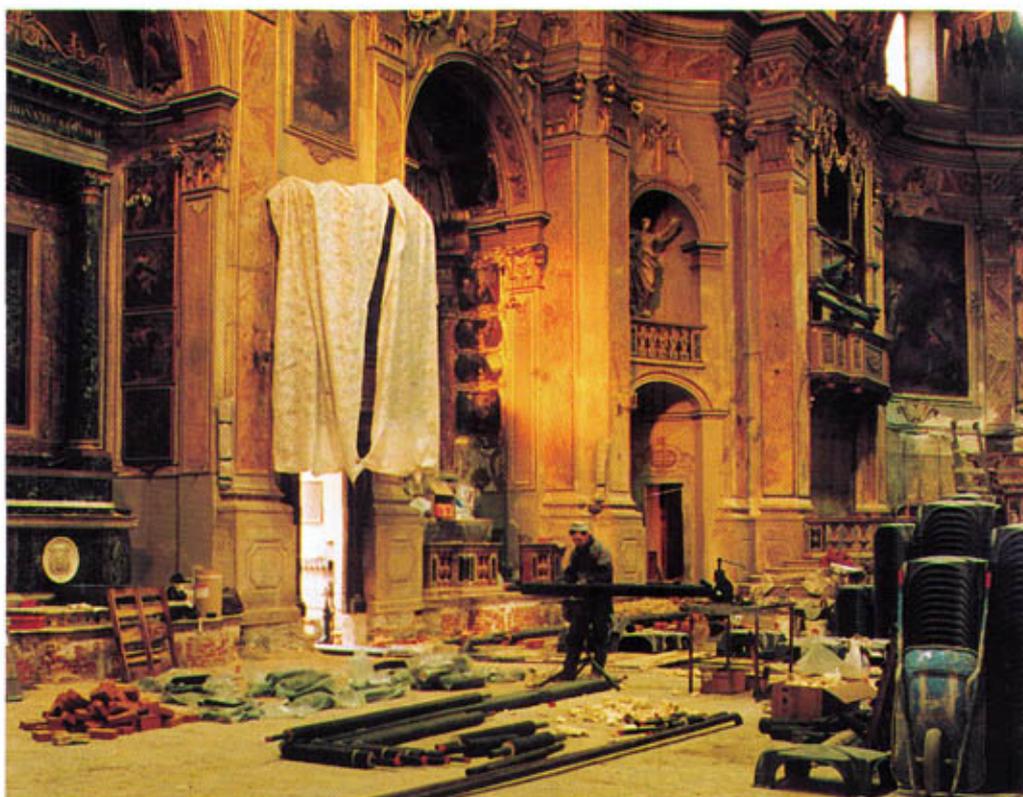
Un... paesaggio desolato: sono gli inizi del restauro

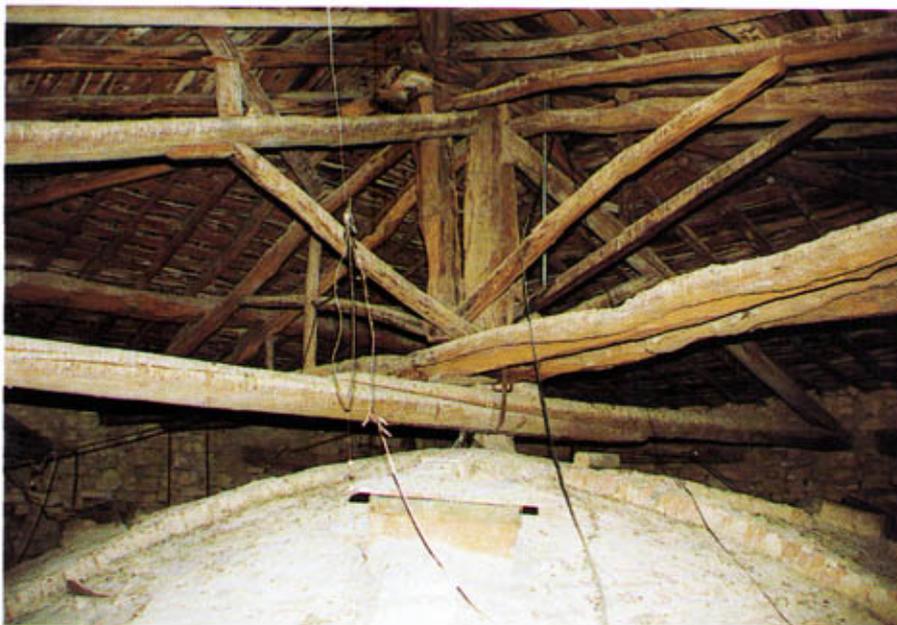
Sottotetto: le grandi capriate di castagno da recuperare e restaurare

- le travi lignee e le capriate erano puntualmente marcite e molte con appoggi assai precari all'interno della muratura;
- la rete di raccolta e scolo delle acque reflue era inadeguata e prevalentemente ostruita da residui e piccioni;

- restauro e puntuale rinnovo delle strutture lignee. Per la struttura principale, in grandi capriate di castagno, si prevedeva

la conservazione migliorandone gli appoggi nel muro ed eventualmente restaurando gli incastri marciti tramite protesi di legno lamellare composto in opera o in calmi lavorati a misura. Anche per la struttura lignea secondaria veniva prevista la totale conservazione salvo la sostituzione di pochi travetti perché marciti e lo spessoramento con tavole per creare complanarità nel soprastante piano di falda;

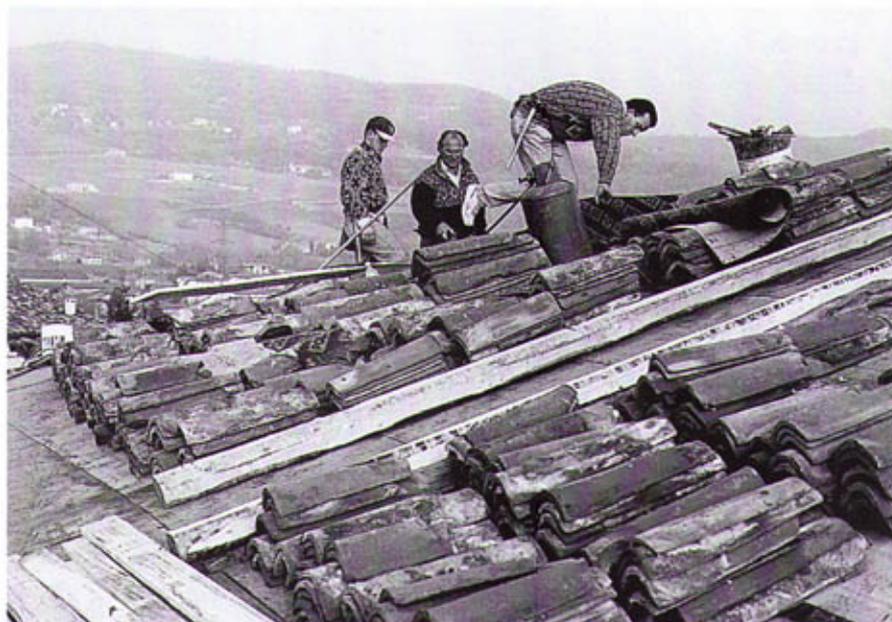
Il tetto: ricollocazione in opera del manto di copertura in tegole curve

- Il manto di copertura (tegole e sottotegole) era in pessimo stato di conservazione e, assieme al piano sottotegola, richiedeva un intervento drastico;

- rimozione del manto di tegole del quale s'imponesse la massima conservazione in vista della successiva ricollocazione;

- sostituzione del piano di tavole in quanto si presentavano con interasse estremamente rado, degradate e con chiodature inaffidabili perché intaccate dall'ossidazione. Il nuovo piano veniva previsto in tavole d'abete con giunti sfalsati e fissato all'orditura secondaria con chiodi zincati previo rinnovo degli spessoramenti;

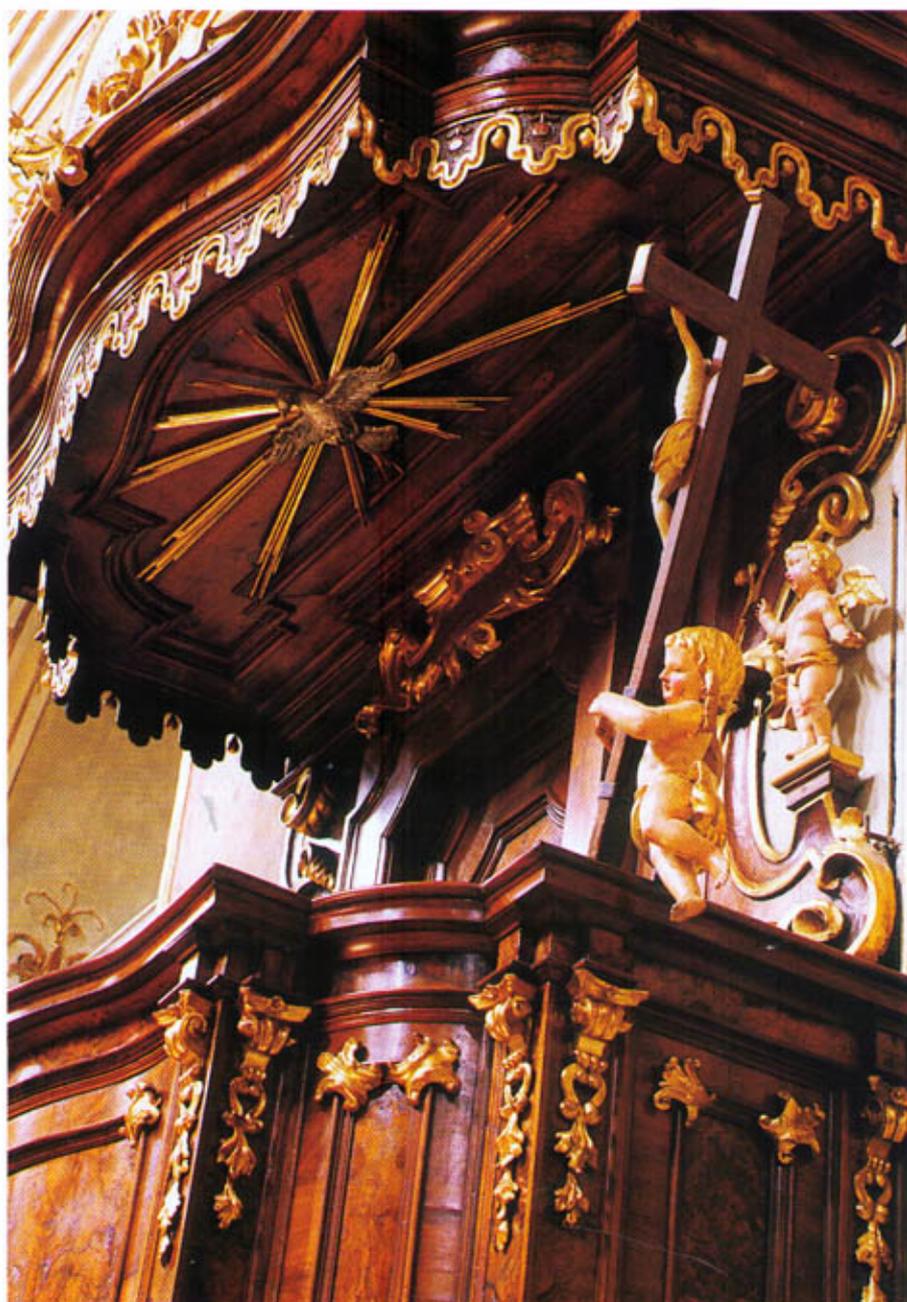
Il pregevole pulpito sulla sinistra, restaurato

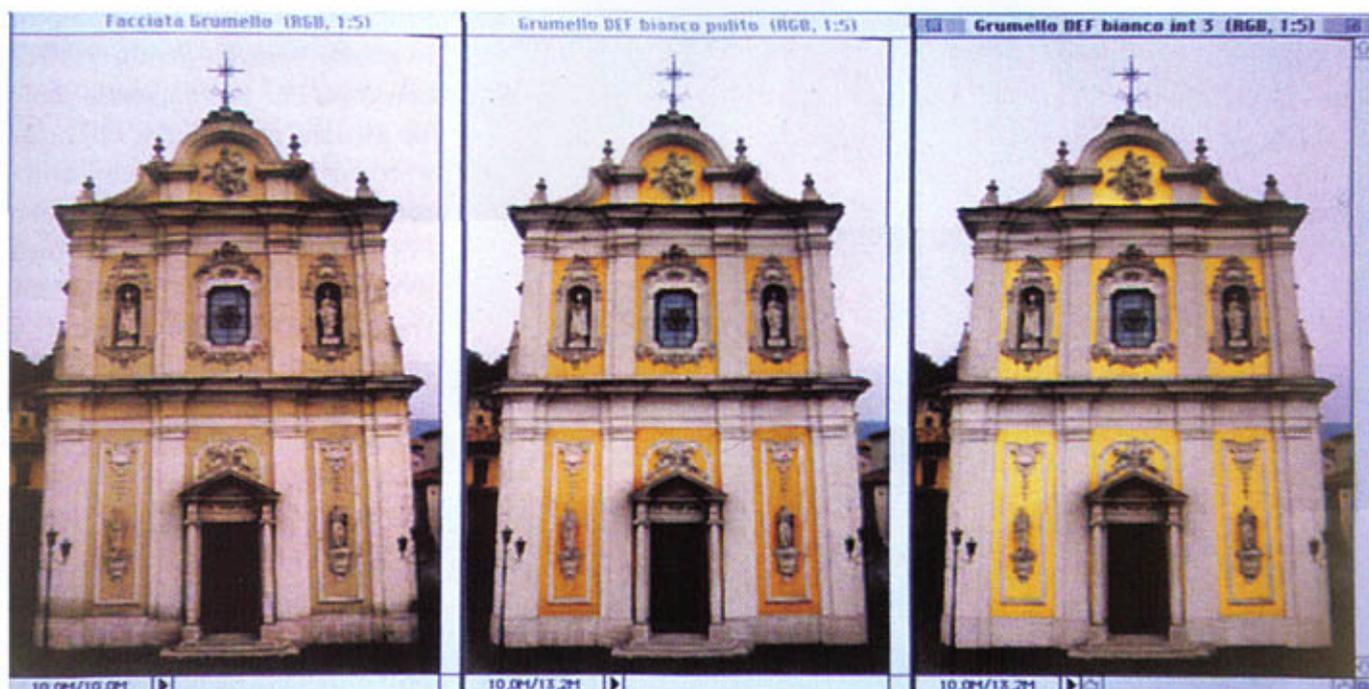
Prove per la scelta dei colori della facciata, eseguite al computer (diapositive Feiffer)

Questo problema veniva approfondito e si cercava di valutare, in tutti i suoi risvolti, l'impatto che tale operazione avrebbe potuto produrre nel contesto. Per tale ragione, veniva avviata una ricerca che, tramite sofisticati software informatici, cercava di prefigurare l'effetto finale a tinteggiatura avvenuta. Venivano acquisiti, tramite particolari scanner, i campioni di tinteggiatura a calce delle volute cromie e schedati con effetti controllati; successivamente venivano elaborate al computer delle immagini delle facciate della chiesa e rivestite con le tramature precedentemente acquisite. Numerose prove in fase di elaborazione e stampa consentivano di tarare i vari processi e controllare quindi, in sede di progettazione preliminare, il progetto di ritinteggiatura. Campiture, fasce e decorazioni venivano virtualmente tinteggiate centinaia di volte, in condizioni di luce variabili, e valutate nelle varie opportunità quindi modificate fino ad individuare progressivamente il risultato voluto. Tale metodologia, sostanzialmente nuova consentiva di ribaltare la prassi tipica del provino in opera (che poi in fase di tinteggiatura viene rimosso e, con lui, la testimonianza del colore prescelto) e valutare tutto l'edificio con una modellazione cromatica virtuale basata, però, su campioni reali.

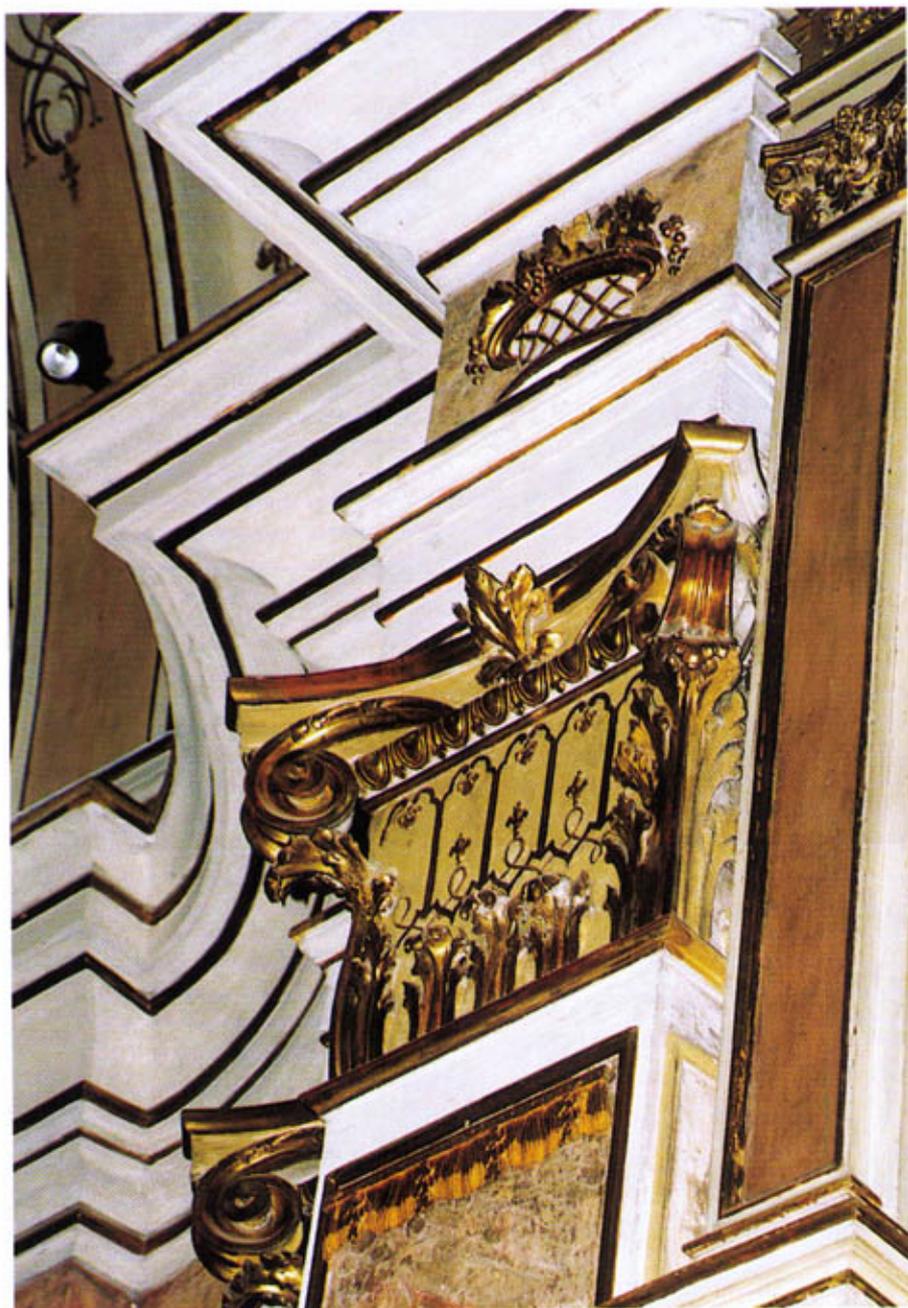
L'oro degli stucchi, liberato dalla patina di polvere e di fumo

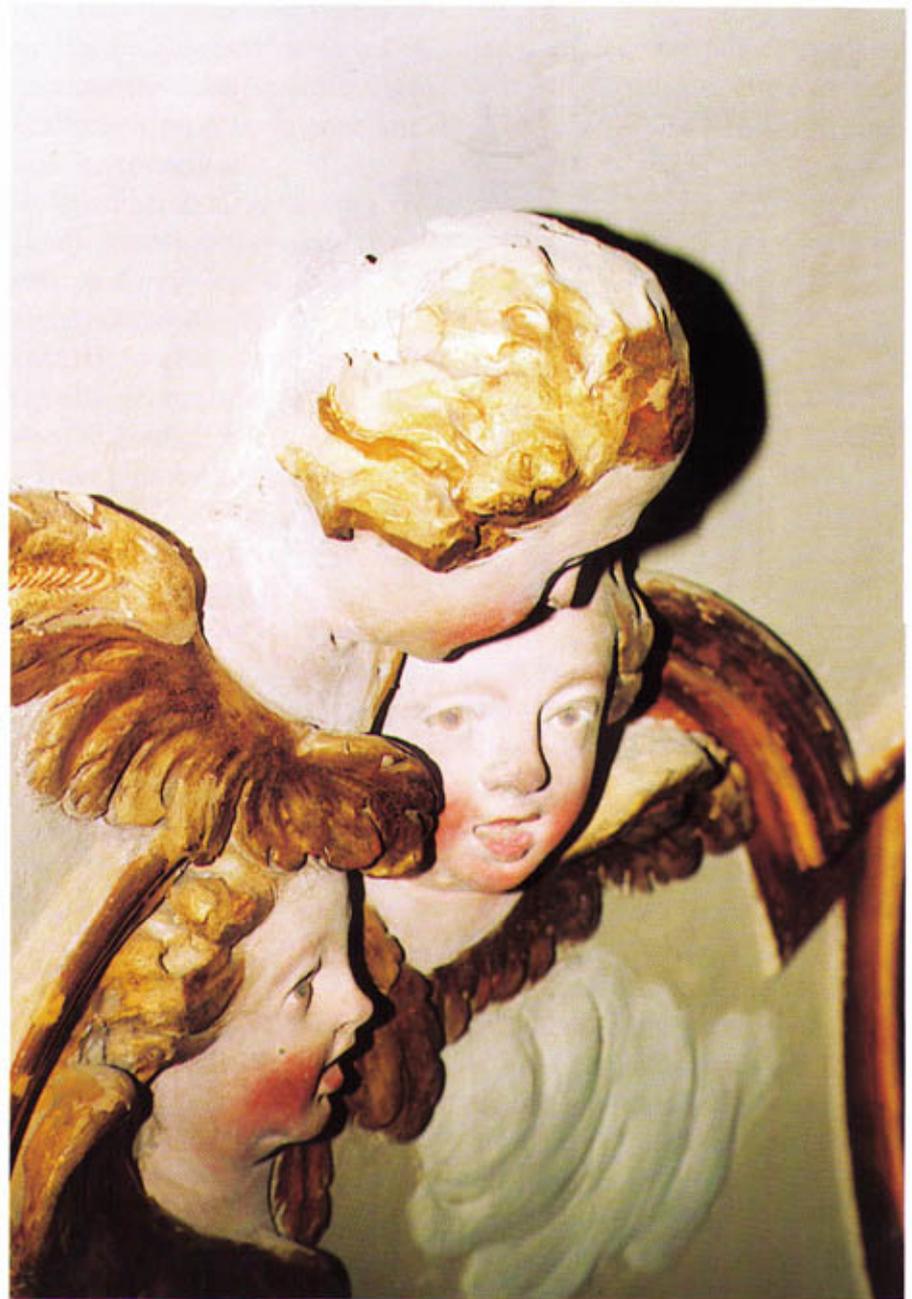
Sulle guance degli angioletti è riapparso, dopo il restauro, l'antico colore

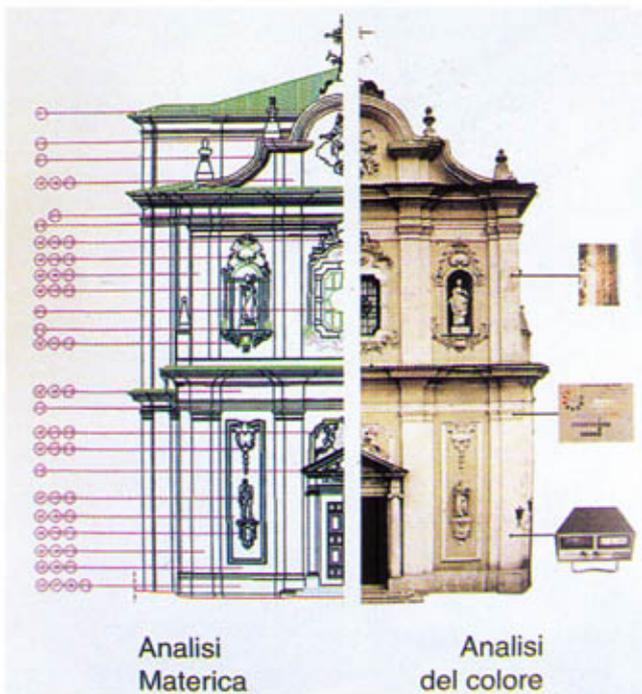
Analisi e progetto per le superfici esterne. Ogni passaggio è stato studiato a fondo per valutare tutti gli aspetti relativi all'intonaco e ai colori
