Arch. Cesare Feiffer \*

## RICERCA DELLA CONSERVAZIONE TRA MANUTENZIONE E CONSOLIDAMENTO

Le fasi conoscitive, progettuali ed operative del restauro del Campanile della chiesa dei SS. Giovanni e Paolo a Zanè sono state concepite fin dall'inizio come l'occasione per tentare di risolvere un caso concreto con le metodologie della conservazione, cercando un legame stretto tra teoria e prassi.

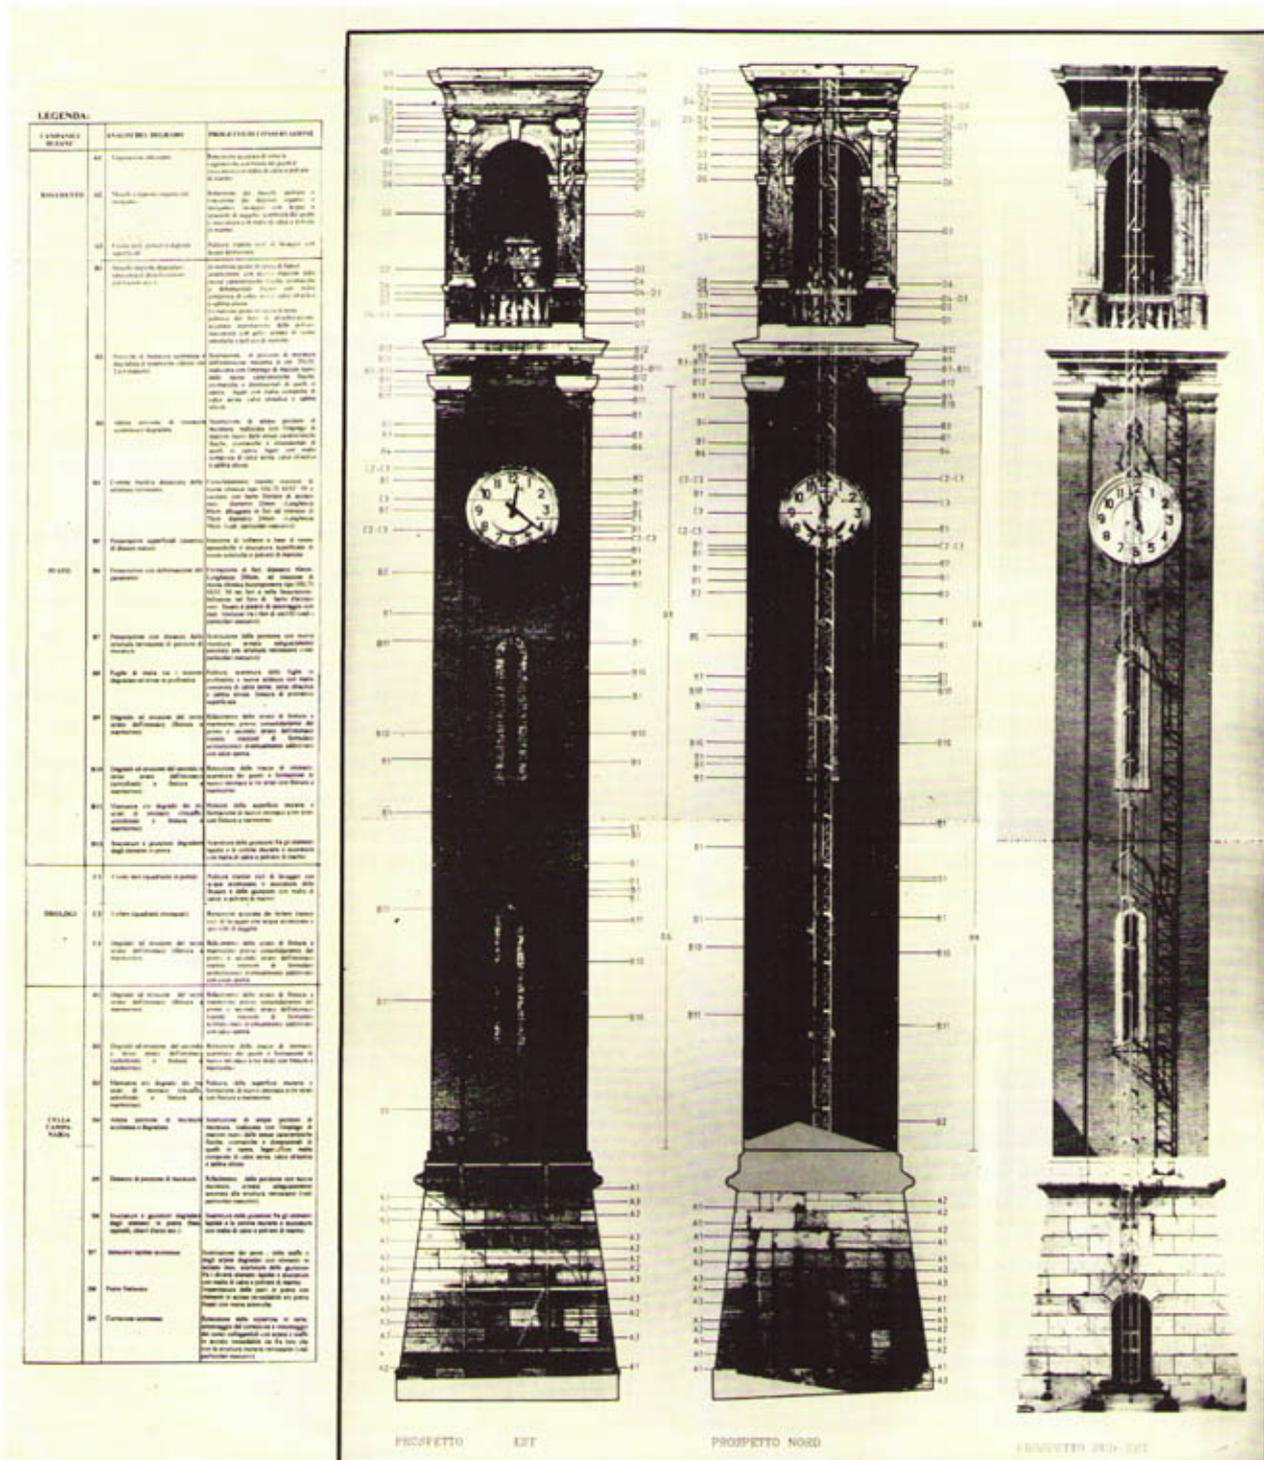
Analisi del degrado e progetto di conservazione

Lo stato di conservazione della porzione basamentale era nel complesso buono se si esclude la presenza in superficie di pochi depositi carboniosi e di vegetazione, cresciuta localmente tra gli interstizi e gli incavi delle bugne.

Sul lato est all'incirca in mezzogiorno si notava su alcune bugne di pietra una cavillatura ad

andamento verticale. Dalle caratteristiche dei lembi della fessura, dai depositi di polveri accumulatisi nel corso del tempo, dall'assenza di ripercussioni nel masso murario soprastante e in relazione alla valutazione statica generale si è ritenuto che l'origine di tale fessura fosse da ricercare in un assetamento costruttivo ormai stabilizzato.

In fase progettuale è stata prevista la rimozione accurata della vegetazione infestante cresciuta tra i giunti delle bugne, con l'utilizzo di spazzole e spatole, completata da un trattamento finale con bioacidi, da una scarnitura dei giunti e da una stuccatura degli stessi con malta di calce e polvere di marmo, nonché la rimozione dei muschi e dei depositi grossolani di poveri tramite lavaggio con abbondante acqua e spazzolatura con spazzole di saggina, ed infine l'eliminazione delle croste nere tramite cicli di lavaggio con acqua deionizzata atomizzata.

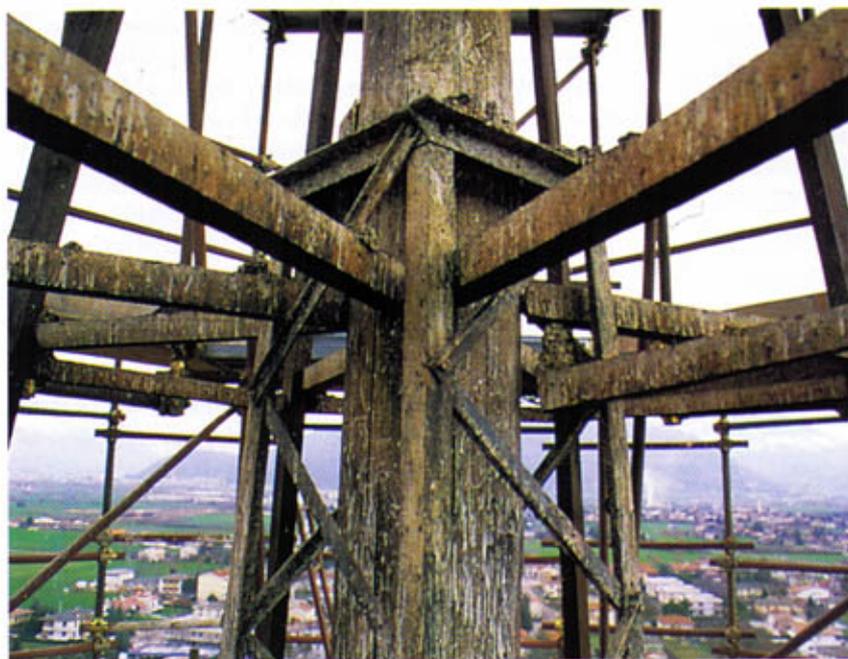
*Cella campanaria prima dell'intervento*

Sulla cella campanaria si riscontravano tre distinte forme di degrado: un primo fenomeno interessava le catene poste tra gli archi che non garantivano più la reazione alla componente orizzontale di spinta, un secondo problema era dovuto alla poca correttezza costruttiva del telaio metallico che reggeva il sistema delle campane privo dei minimi requisiti per garantire lo smorzamento delle vibrazioni. Inoltre le tracce orizzontali e verticali, eseguite per fissare il telaio metallico al paramento murario, indebolivano non poco tutto il sistema. Il terzo fenomeno, apparentemente di minor importanza ma non trascurabile, era costituito dalla cattiva tessitura della muratura in corrispondenza dei capitelli ionici in pietra. Le porzioni angolari comprese tra i capitelli e le paraste erano state enucleate dalla struttura retrostante dalla quale si trovano distaccate da profonde fessurazioni. La causa andava ricercata, oltre che nell'imperfetta ammorsatura dei filari in fase costruttiva, nelle vibrazioni prodotte dalle campane.

È inoltre da tenere presente lo stato di stress al quale erano stati sottoposti dalle campane e dagli agenti atmosferici tutti gli elementi lapidei della cella (i parapetti, le cornici inferiore e superiore, gli archi). Si riscontrava infatti la presenza di fessure tra i singoli conci della cornice, distacchi tra le colonnine e la cimasa, corrosione dei perni, ecc.

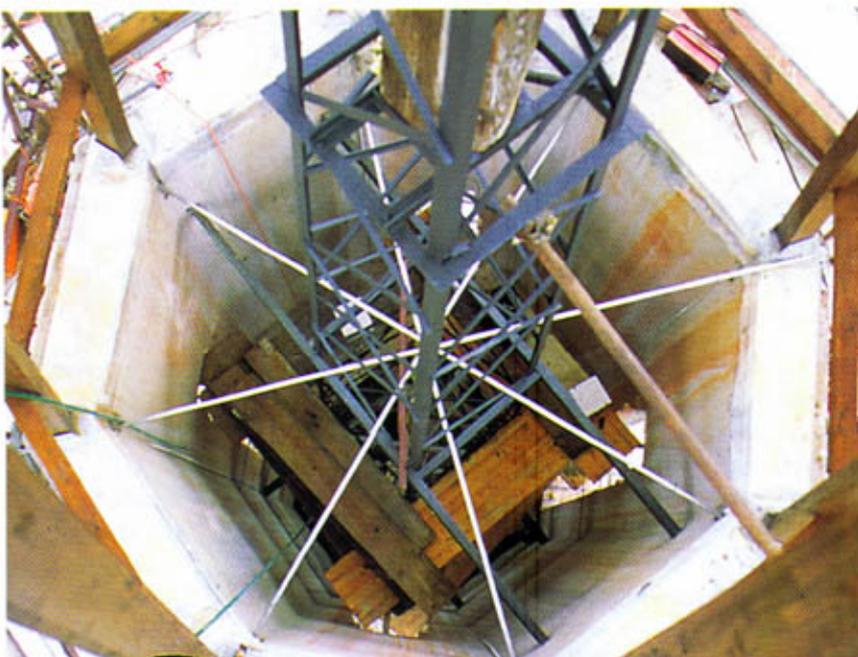
*Particolare dopo l'intervento di restauro*

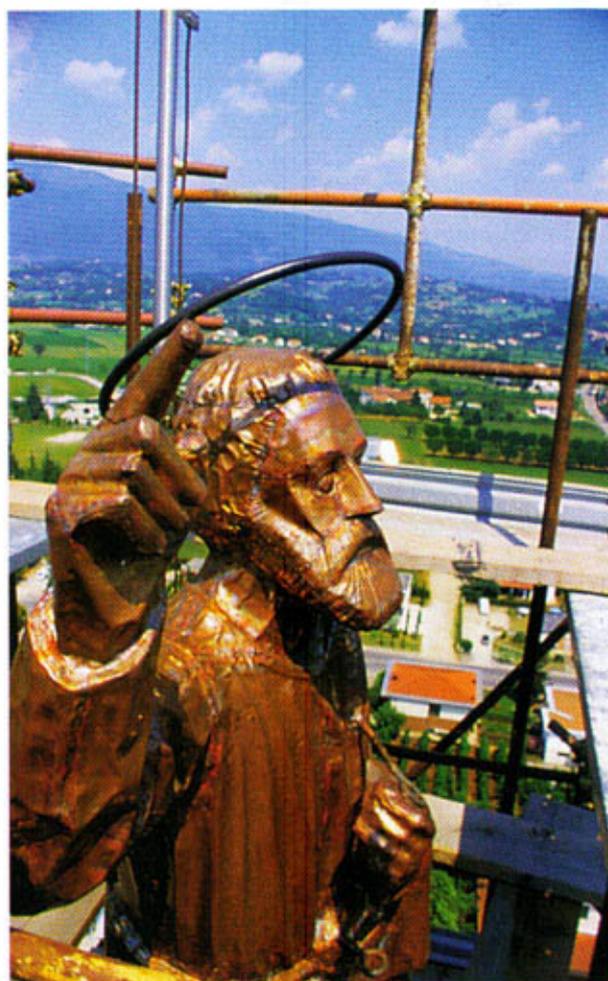
*La statua dopo l'intervento*

sagomature che risultava marcito da infiltrazioni di acque meteoriche in più punti. La lamiera presentavano numerosi segni di restauri realizzati con rappezzi saldati, chiodature o cuciture di piccole o medie porzioni; era inoltre presente uno strato superficiale di stagno steso con funzione di protezione.

Il tavolato del basamento veniva sostituito con uno nuovo in abete dello spessore di 3 cm.

L'intervento sulla statua, modellata direttamente in opera con la lamiera di rame, prevede-

va la ricopertura dell'elemento con nuove lamiera sagomate allo scopo di conservarne il modellato.

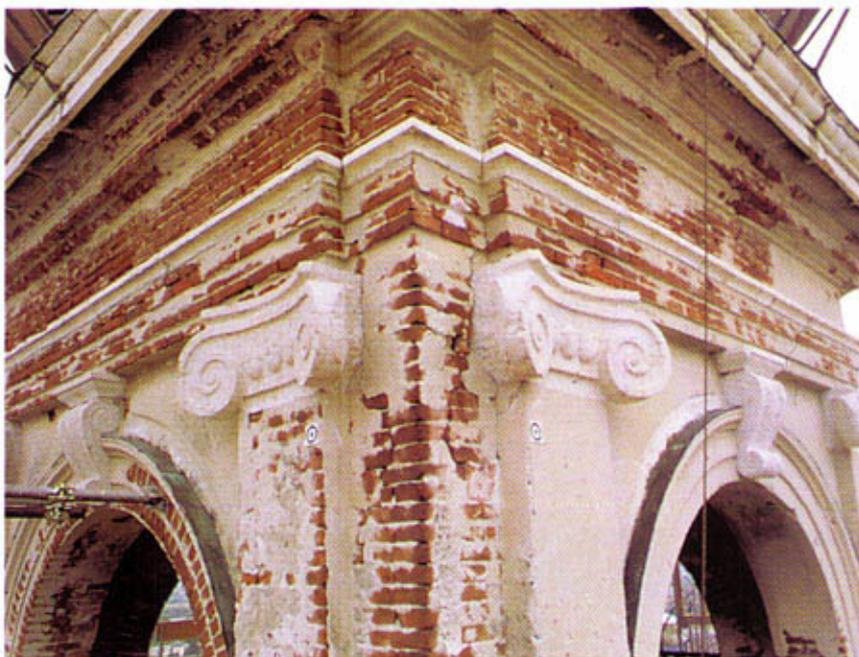
*Particolare prima dell'intervento di restauro*

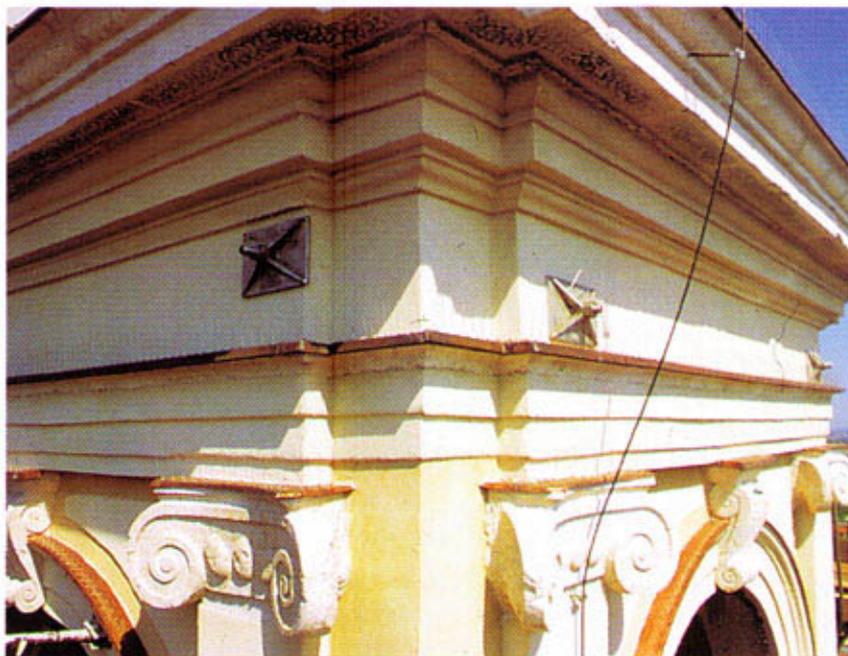
*Particolare dopo l'intervento di restauro*
