PROGETTI E CANTIERI

di Anna Raimondi

FINESTRE, PORTE, SCURI IL RESTAURO DI SERRAMENTI ORIGINALI A VILLA FORESTIERI

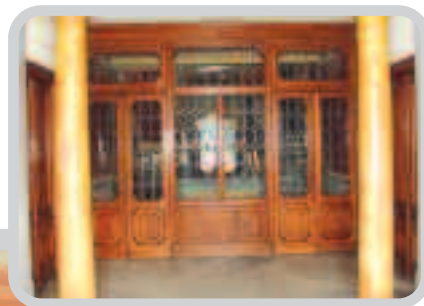
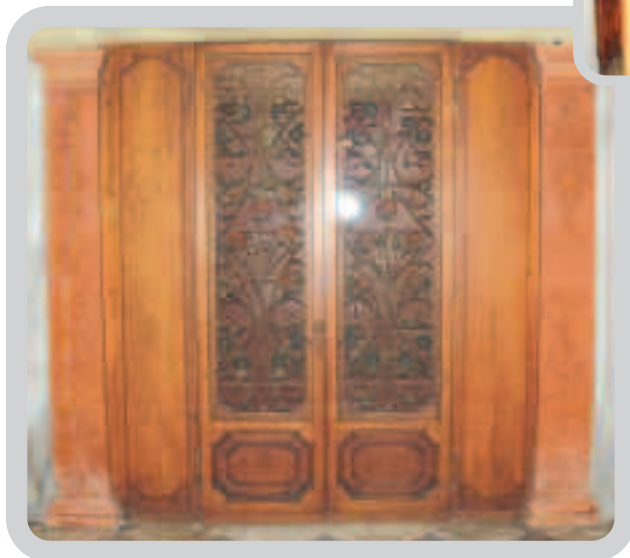
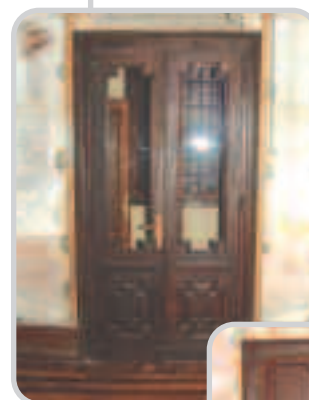
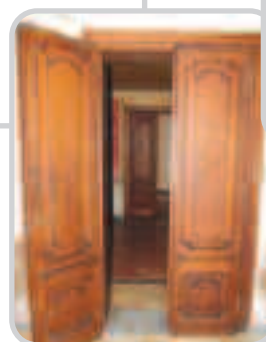
Le porte interne della Villa, analogamente alle finestre, erano in legno massiccio di rovere a due ante con specchiature quadrate nella parte bassa e rettangolari per tutta l'altezza della porta. Le casse anch'esse in rovere erano coronate da fasce sagomate analogamente alle ante della porta. La chiusura e la maniglia erano in ghisa argentata e le cerniere erano esterne, del tipo tradizionale fissate con viti.

Lo stato di conservazione delle porte era buono anche se tutte andavano smontate, le casse andavano adeguate in larghezza perché molte volte erano troppo strette rispetto allo spessore del muro e le ante dovevano essere oggetto di un radicale intervento di manutenzione. Gli interventi di restauro erano tutti da realizzarsi artigianalmente finestra per finestra e porta per porta e, anche se le tipologie delle opere di manutenzione ricorrevano quasi costanti per ogni elemento, l'estensione e l'entità delle stesse era variabile essendo ogni finestra diversa dall'altra.

Come per le finestre si è effettuato un accurato smontaggio di tutti gli elementi componibili, cornici, casse, ante, ferramenta, e una catalogazione precisa per singoli elementi. La lavorazione più complessa è stata in questo caso adattare la dimensione delle cornici e delle porte alle nuove quote dovute al consolidamento dei solai, con conseguente variazione delle quote di imposta di alcuni pavimenti, all'adeguamento impiantistico e alla nuova distribuzione, con conseguente variazione di alcuni spessori murari.

Successivamente all'asportazione delle ferramenta, si è effettuata un'accurata rimozione della verniciatura esistente a gommalacca, ponendo attenzione a non rimuoverla totalmente per evitare di evidenziare eventuali assorbimenti differenziali del legno di questa particolare vernice. Eseguiti eventuali tassellature e adattamenti per rendere conformi i serramenti ai nuovi alloggiamenti murari, si è effettuata la nuova verniciatura sempre a gommalacca, stendendo come da tradizione la prima mano a pennello e la seconda a stoppino.

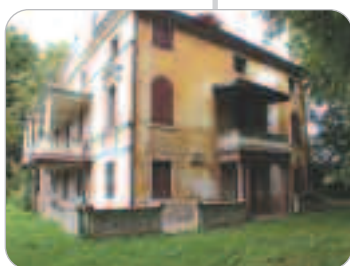
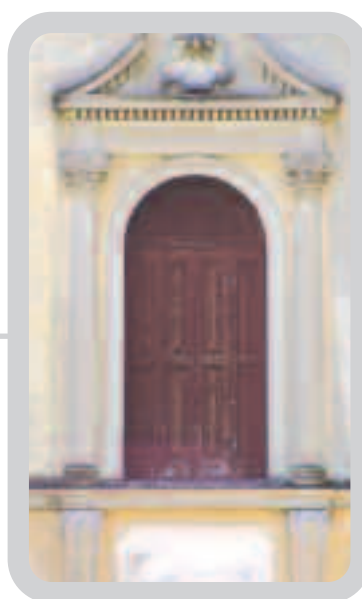
Il sistema di oscuramento era realizzato con serramenti in legno a due tipologie: la prima conforme al tipo tradizionale veneto con scuri ad anta unica, fissati direttamente alla muratura e apribili verso l'esterno dove risultavano bloccabili dai tipici "ometti" in metallo. L'altra tipologia era in ante di modesta dimensione apribili a pacchetto nello spessore del muro per la presenza all'esterno di apparati decorativi o sagome che ne impedivano la battuta. Tutti gli scuri erano realizzati in tavole di legno incrociate e poste in verticale all'esterno e in orizzontale all'interno. La totalità degli scuri era verniciata con smalto ad olio di colore rosso cupo. La ferramenta degli scuri era semplice con catenacci metallici del tipo tradizionale. Il corpo di fabbrica più recente e il secondo piano erano dotati sempre di finestre in legno di abete però di spessori molto risicati, di minore qualità realizzativa, e prive di vetro piombato. Anche gli scuri erano realizzati in modo meno ricercato rispetto a quelli del corpo principale.

Lo stato di conservazione delle finestre in rovere era discreto anche se presentavano numerosi marcimenti del telaio fisso e di quello mobile, rotture dei vetri piombati, perdita di complanarità tra le due ante, chiusure difettose e cerniere da restaurare. Gli scuri erano in stato di conservazione peggiore e presentavano un degrado diffuso dovuto principalmente alla mancata manutenzione.

Gli scuri, che per la loro posizione versavano in condizioni di conservazione senz'altro peggiori rispetto a tutti gli altri serramenti, sono stati gli elementi maggiormente sostituiti. Per la particolarità delle sagome e delle aperture sono stati conservati, benché spesso anch'essi non in buone condizioni, tutti gli scuri della facciata principale e delle porte del piano terra. Una volta asportati e trasportati in laboratorio, si è rimossa la ferramenta, revisionata e restaurata da un fabbro con applicazione finale di vernice a due componenti, si è effettuata la pulitura della superficie lignea per poi procedere agli interventi di restauro vero e proprio, mediante la rimozione e sostituzione delle parti ammalorate con elementi simili, ed il fissaggio accurato con nuovi chiodi e viti per creare un corpo omogeneo. Prima della messa in opera è stato poi effettuato un intervento finale di verniciatura a smalto sintetico, più adatta alla funzione di protezione dagli agenti atmosferici esterni.

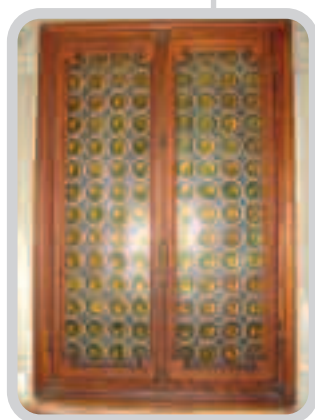
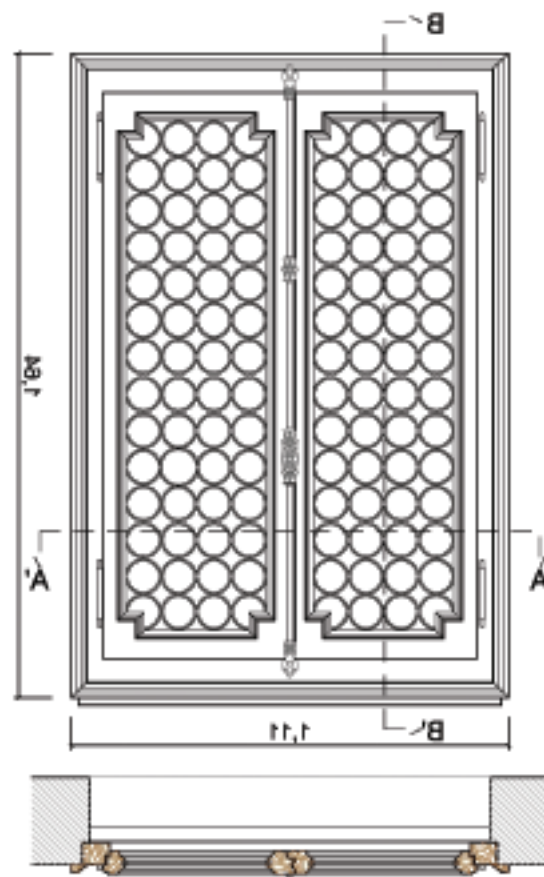
Il corpo principale del Palazzo presentava finestre di buona fattura a due ante realizzate in legno di rovere di ottima qualità, con montanti verticali incastrati a tenaglia in quelli orizzontali, rivestite superficialmente con numerose mani di vernice trasparente.

Il telaio era fissato con zanche direttamente alla muratura senza controtelaio, e quasi ovunque le finestre risultavano affiancate e non sovrapposte al davanzale in graniglia di cemento dando così origine a numerose infiltrazioni d'acqua piovana. La battuta di chiusura delle finestre principali era centrale alle ante ed era del tipo a "gola di lupo" con corniciature concave e convesse ricavate nella zona mediana. Ciò consentiva il mantenimento dell'asse di simmetria della finestra, ma presentavano l'inconveniente di dover aprire contemporaneamente le due ante. I vetri, infilati dall'alto in ogni anta, erano nel piano primo del tipo a piombo con geometrie circolari e diversa gradazione cromatica; piccole aste metalliche assicurate sul lato esterno fermavano il fragile pannello vetrato alla pressione del vento. La ferramenta di chiusura delle finestre era in ghisa argentata con asta verticale tipo "cremonese" posta esternamente al montante, fissata da occhielli avvitati e maniglia centrale. La ferramenta di attacco dell'anta con il montante verticale era costituita da cerniere a bietta in ferro argentato sagomato e fissato con viti.
