## Dal rudere al rudere

PROGETTO E CANTIERE DI CONSERVAZIONE  
DI PORTA VERONA A SOAVE

di Anna Raimondi [annaraim@iol.it](mailto:annaraim@iol.it)

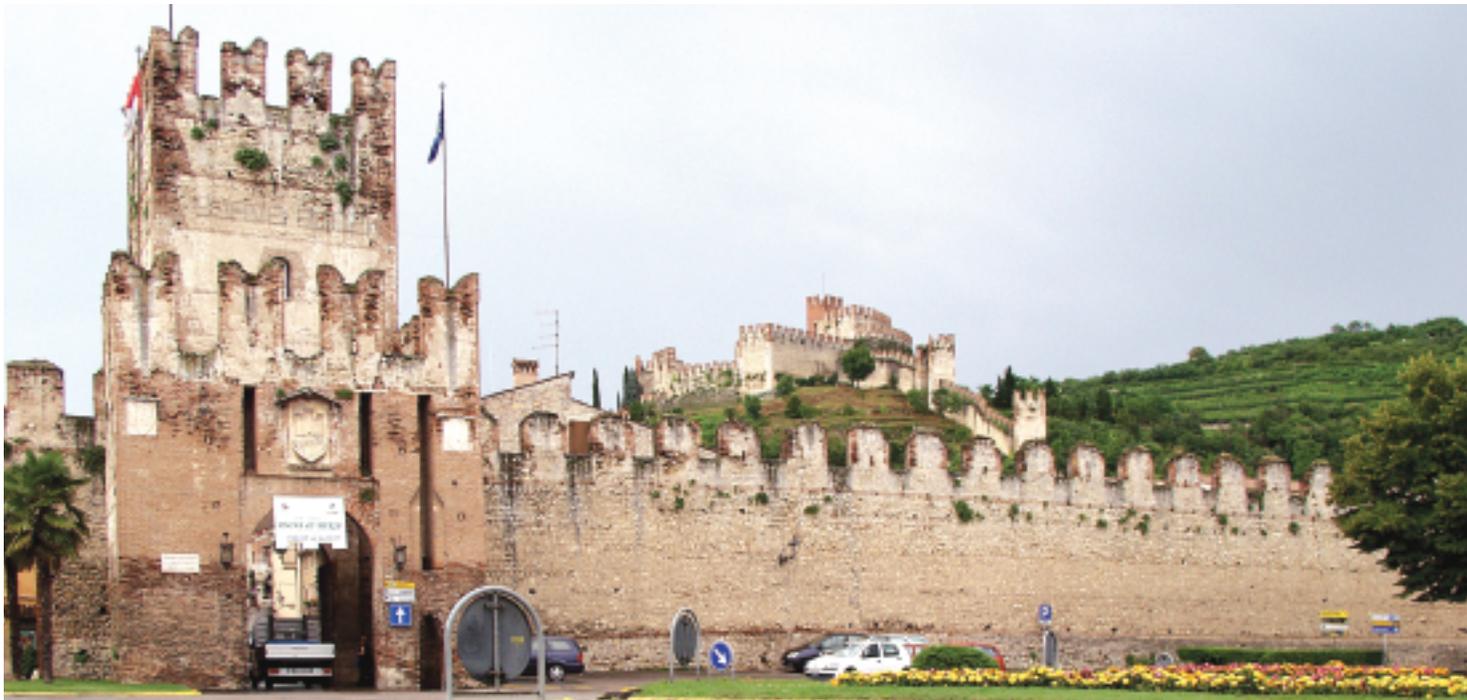
**LA STRUTTURA MURARIA** HA UNO SVILUPPO COMPLESSIVO DI 1420 M ED È COSTRUZIONE COMPATTA, CON ALTEZZE CHE VARIANO TRA 10 E 12 M E SPESSORI DA 1,10 E 1,60 M

**TORRI.** AD IMPIANTO QUADRANGOLARE, SONO REALIZZATE DA UNA STRUTTURA MURARIA A SACCO, CON PARAMENTO ESTERNO IN TUFO ALTERNATO A CORSI DI MATTONI. OGNI TORRE ERA SUDDIVISA IN PIÙ PIANI E LA DISTRIBUZIONE VERTICALE ERA PROBABILMENTE ASSOLTA DA SCALETTE LIGNEE APPOGGiate AD UN LATO DELLA TORRE

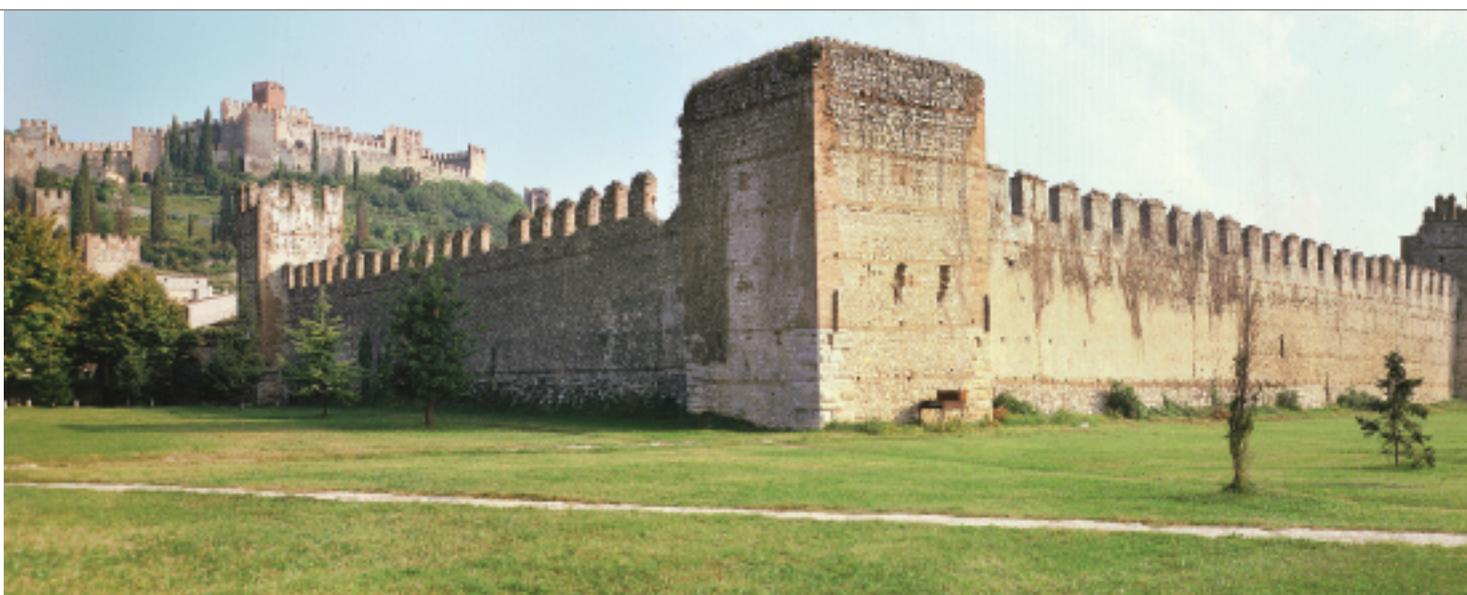
**MERLATURE.** LA GEOMETRIA È QUELLA DELLE MURA Ghibelline A CODA DI RONDINE SULLE TORRI E VARIANTE Ghibellina A DOPPIO SPIOVENTE SUI TRATTI DI MURA: IN ALCUNI CASI SONO IN MURATURA DI MATTONI LEGATI CON ABBONDANTI CORSI DI MALTA DI CALCE, IN ALTRI CON LE FACCE ESTERNE IN BLOCCHETTI DI TUFO E LE PORZIONI INTERNE IN MATTONI

**MURA.** LA STRUTTURA È REALIZZATA A SACCO CON DUE PARAMENTI IN BLOCCHETTI DI TUFO ALL'INTERNO E ALL'ESTERNO E RIEMPIMENTO DI MATERIALE INCOERENTE

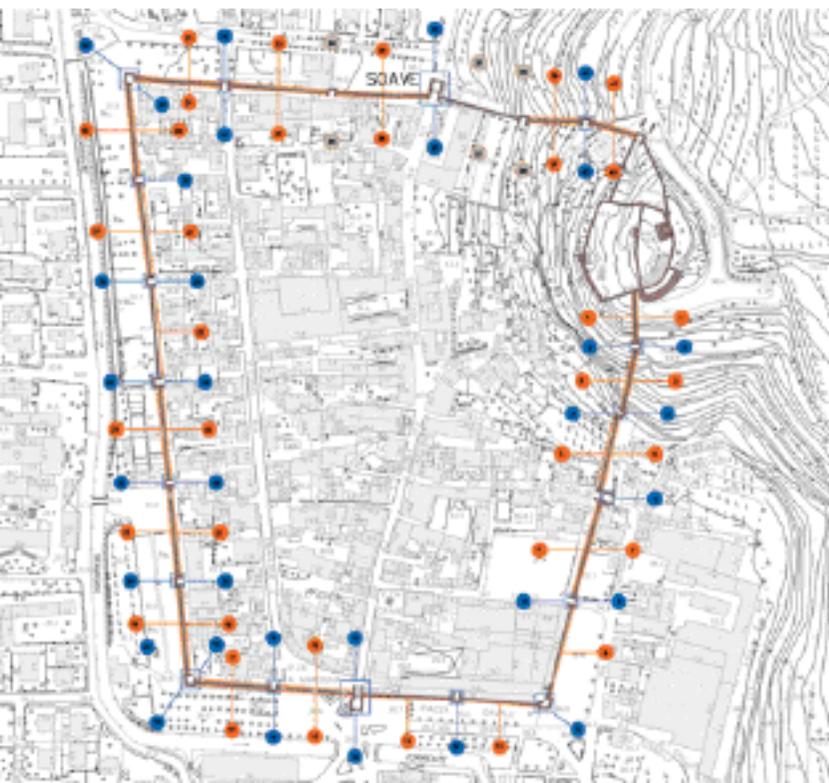
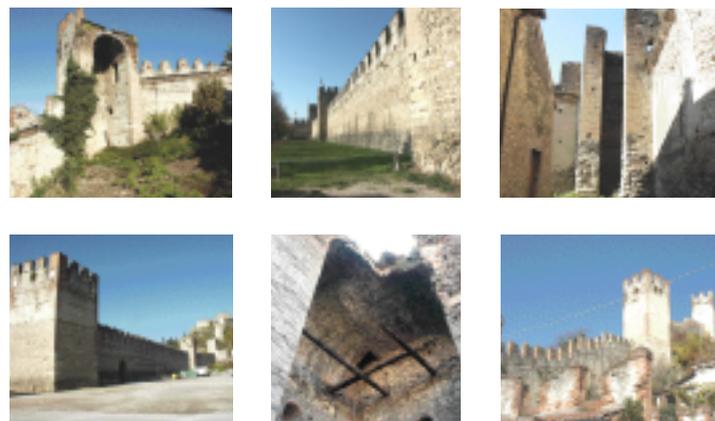
TAVOLA DI INQUADRAMENTO GENERALE

Ogni tratto ed ogni torre sono state numerate per una maggior comprensione e gestione del complesso per un totale di n. 20 tratti di muro, n. 12 torri, n. 3 torri angolari e n. 3 porte.

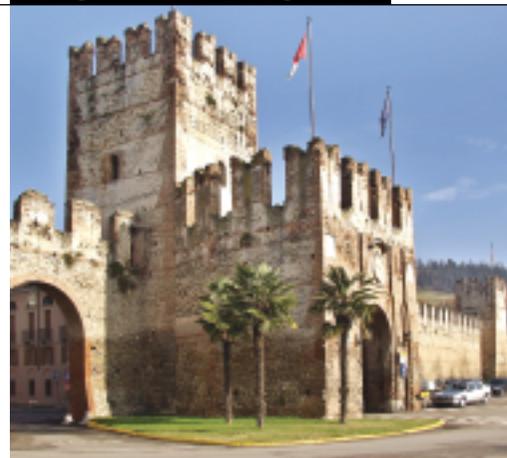
Alcuni **FORI** nella parte interna dei paramenti murari, in corrispondenza di due aperture contrapposte, circa a metà altezza tra le volte, denota l'antica presenza di un impalcato ligneo intermedio.

Le **MERLATURE**, di tipologia ghibellina a coda di rondine, sono costituite interamente con mattoni pieni legati con malta di calce per uno spessore complessivo di circa 60 cm.

All'esterno sono presenti degli **ANGOLARI** costituiti da elementi lapidei quadrati fino alla quota di circa 3 ml e da mattoni pieni distribuiti a fasce degradanti fino alla sommità.

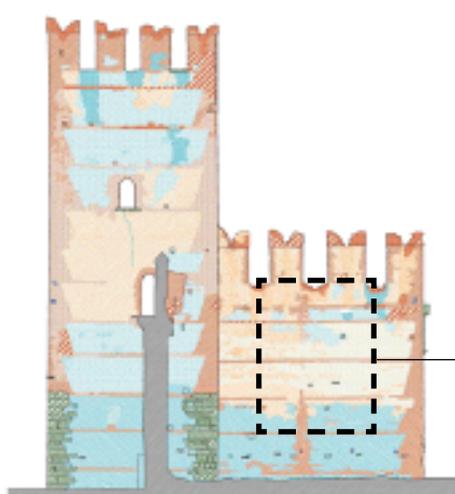
<b>FOTO MATERIALI - DEGRADO</b>		<b>Foto1 MURATURA MISTA</b> <b>DISGREGAZIONE-EROSIONE-PERDITA GIUNTI IN MALTA-PRESENZA DI UMIDITA'.</b> Decadenza e sollevamento generalizzato caratterizzato da distacco di granuli e cristalli sotto minime sollecitazioni meccaniche, dovuti a processi di natura chimico-fisica. Forte presenza di umidità all'interno della muratura dovuta a fenomeni di risalita capillare.
		<b>Foto2 MURATURA MISTA</b> <b>EROSIONE-POLIMERIZZAZIONE.</b> Erosione della parte lapidea e polimerizzazioni con perdita di consistenza della malta dovuta a processi di natura chimico-fisica.
		<b>Foto3 LAPIDEI NATURALI</b> <b>EROSIONE-SCAGLIATURA.</b> Decadenza e sollevamento nei laterizi caratterizzati da distacco di granuli e cristalli sotto minime sollecitazioni meccaniche, dovuti a processi di natura chimico-fisica.
		<b>Foto4 MURATURA MISTA</b> <b>DISGREGAZIONE-EROSIONE-PERDITA GIUNTI IN MALTA-PRESENZA DI UMIDITA'.</b> Decadenza e sollevamento generalizzato caratterizzato da distacco di granuli e cristalli sotto minime sollecitazioni meccaniche, dovuti a processi di natura chimico-fisica. Forte presenza di umidità all'interno della muratura dovuta a fenomeni di risalita capillare.

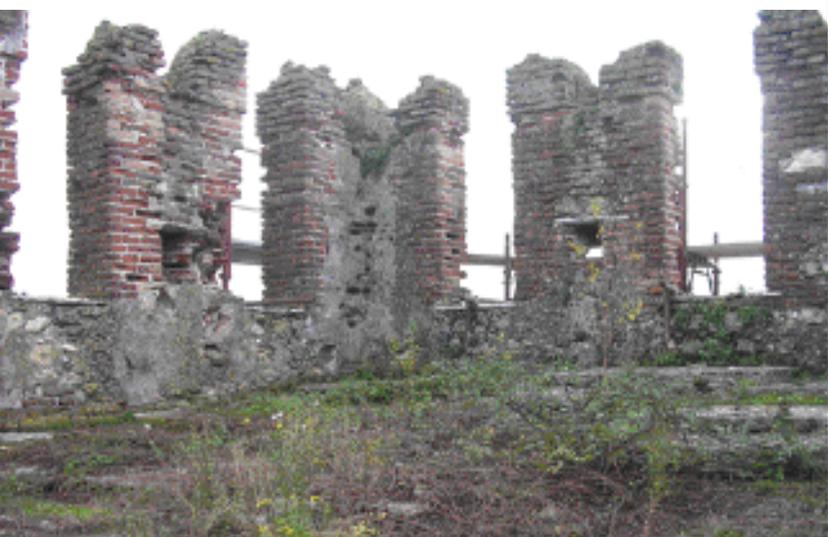
Valutate le patologie e la diagnosi dei dissesti si fissano i criteri per garantire nell'edificio condizioni di sicurezza, di stabilità e di conservabilità.

Gli interventi effettuati possono essere distinti in *opere provvisoriale*, consistenti principalmente nella puntellazione delle volte per mezzo di centinate, ed in *opere di consolidamento definitivo*, riguardanti le stuccature delle lesioni, le fugature dei conci murali ed il consolidamento strutturale mediante delle iniezioni di malta di calce.

**Il degrado** - La funzione di protezione era affidata a lastre lapidee affiancate senza alcuna sigillatura: l'acqua piovana aveva trovato facile accesso producendo quelle forme di erosione della malta di calce che hanno contribuito a causare il dissesto statico in atto.

**L'intervento** - Finalizzato a ripristinare il sistema volta, eliminando le cause che ne hanno provocato lo scorretto funzionamento, è stato associato indissolubilmente alla fase di consolidamento strutturale. In particolare:

La posa delle lastre lapidee è stata eseguita seguendo gli alloggiamenti presenti sul perimetro murario, studiando comunque le adeguate pendenze sia verso l'esterno che verso il centro per consentire un corretto deflusso delle acque meteoriche.

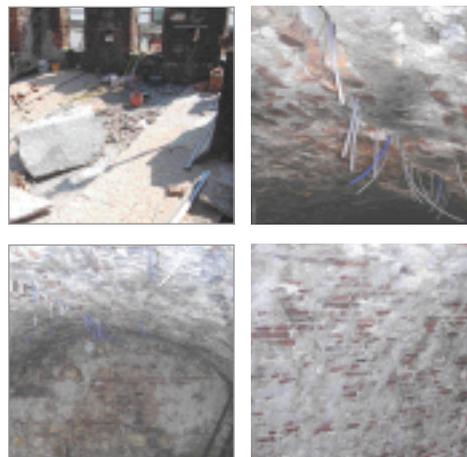
- > nuovo sottofondo, realizzato con legante idraulico speciale ad asciugamento rapido a ritiro controllato con funzione impermeabilizzante;
- > posa delle lastre opportunamente pulite, consolidate e integrate dove non recuperabili, garantendo la perfetta aderenza tra gli elementi, sigillati con malta di calce additivata.

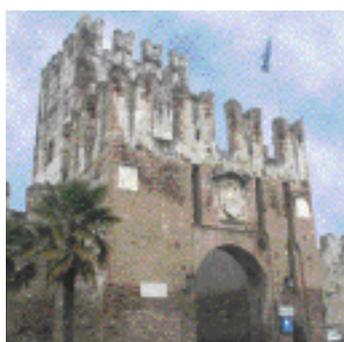
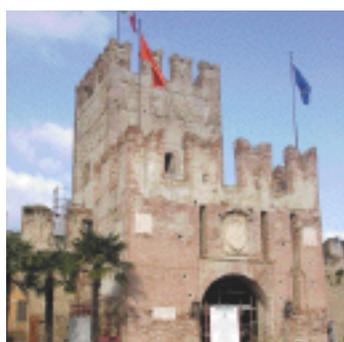
PRIMA

DOPO

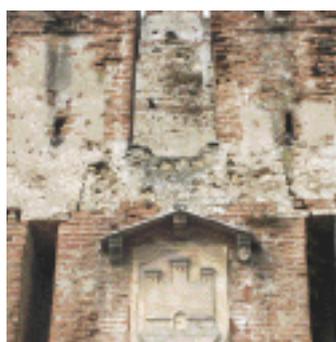
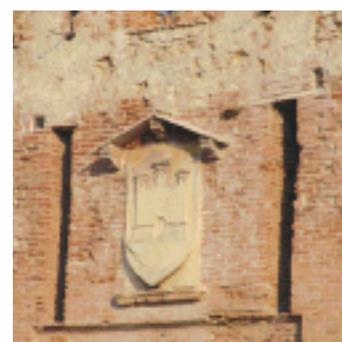
PRIMA

DOPO

Considerata la natura della struttura muraria, analizzata puntualmente con indagini endoscopiche e prove soniche, si è reso necessario un intervento di consolidamento strutturale tramite iniezioni di calce fluida additivata. Lo scopo è consolidare e riaggregare i muri iniettandovi un

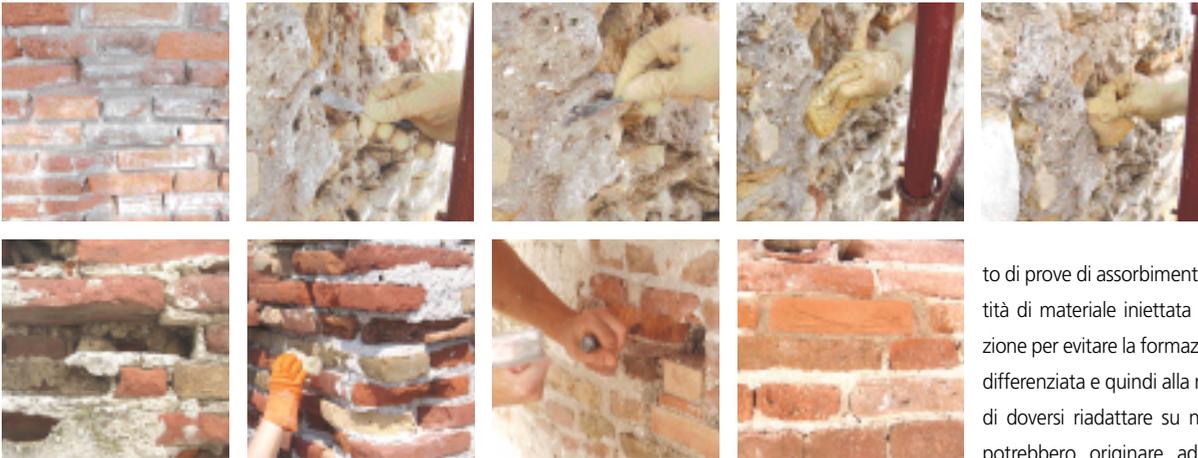
## MURATURE IN PIETRA E IN MATTONI PIENI

to di prove di assorbimento effettuate in più punti, la quantità di materiale iniettata non è stata portata all'esasperazione per evitare la formazione di zone dalla rigidità molto differenziata e quindi alla necessità, da parte della struttura, di doversi riadattare su nuove situazioni di equilibrio che potrebbero originare addirittura nuovi stati fessurativi.

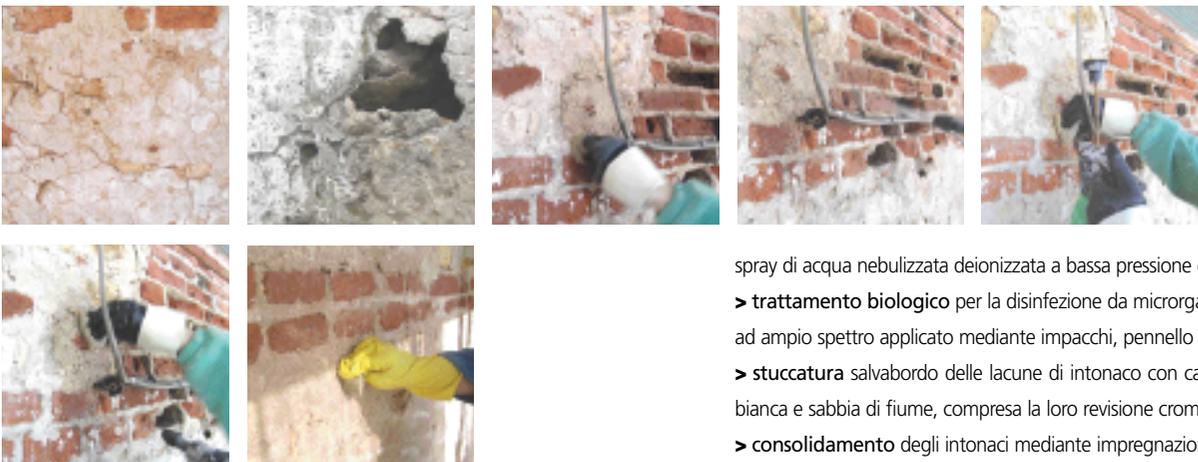
## INTONACI

Gli interventi sulle superfici intonacate si sono limitati alla conservazione e al consolidamento della materia esistente tramite:

> **consolidamento in profondità** degli intonaci distaccati con esecuzione di fori in corrispondenza delle zone di distacco, aspirazione di eventuali polveri, lavaggio con acqua e alcool e umidificazione delle parti da consolidare, iniezione di impasto costituito da grassello di calce, cocciopesto e calce idraulica additivato con resina acrilica in emulsione al 5%.

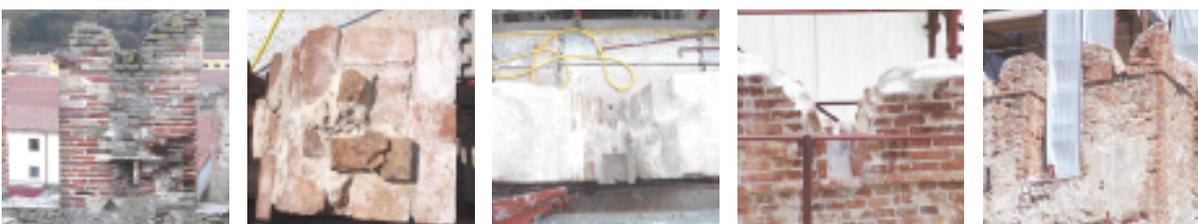
## MERLATURE

Nel principio della lacuna architettonica non si è effettuata alcuna ricostruzione in stile ma si è optato per la semplice protezione di questi tratti di muratura più esposti agli agenti atmosferici tramite la stesura di intonaco a base di malta di calce idraulica naturale bianca e sabbia

le di sacrificio di malta di calce idraulica naturale bianca e sabbia di fiume in due strati opportunamente pigmentata. La ricostruzione, con mattoni e tavole simili agli originali, è avvenuta solo per alcune porzioni funzionali al corretto convogliamento delle acque meteoriche.
