La pratica del PROGETTO di QUALITÀ

*L'esempio del progetto
di conservazione della
chiesa di San Pietro
Apostolo a Sorisole*

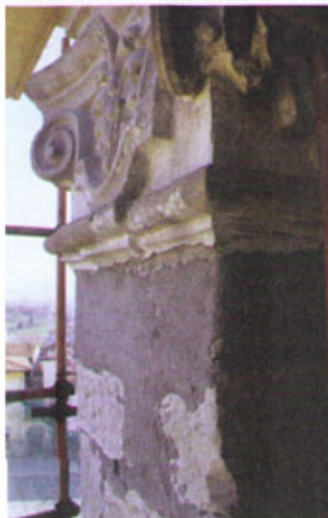
Figura 3.
(sotto e centro pagina)

Dettaglio dello stato di conservazione di alcuni capitelli. Si nota la presenza di fessurazioni nei diversi elementi, la locale disgregazione dello strato di scialbo superficiale e il dettaglio di alcune integrazioni cementizie eseguite nel corpo delle lesene sottostanti.
