Cultura del restauro, conoscenze, progetto e cantiere: un tentativo di conservare una fabbrica

IL RIUSO DEL COMPLESSO CA' AMATA A CASTELFRANCO

Cesare Feiffer

Progetto di conservazione del complesso Ca' Amata a Castelfranco Veneto

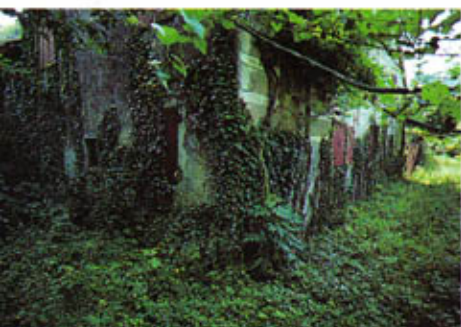
1. Il prospetto principale della villa Ca' Amata. Sulla trabeazione dell'ordine tuscanico è visibile la scritta MDCCXI corrispondente alla data di costruzione. Il complesso è costituito dalla villa, due barchesse e due rustici uno a est e uno a ovest del corpo principale.

La data 1711 riportata in questa "memoria" ottocentesca, che si ritrova sulla trabeazione dell'ordine tuscanico del primo piano della villa, può essere assunta come termine "ante quem" riferire la datazione della villa (3). Ciò è confermato dal fatto che solo nelle dichiarazioni ai "X Savi sopra le Decime", successive al 1711, si trova traccia di "una casa dominical nel comun di Salvarosa sotto C. Franco con brolo di campi 4..." (4) e di una casa dominical con brolo di campi quatro nella villa di Salvarosa sotto Castelfranco..." (5). Che si tratti della Ca' Amata, cioè della villa in cui il Rizzetti risiedeva, quando non si trovava nella casa della Piazzetta dell'Oratorio della Passione in Castelfranco (6), è confermato dalla definizione "dominical" e dalla nota "il tutto tenuto per uso proprio" che segue entrambe le dichiarazioni.

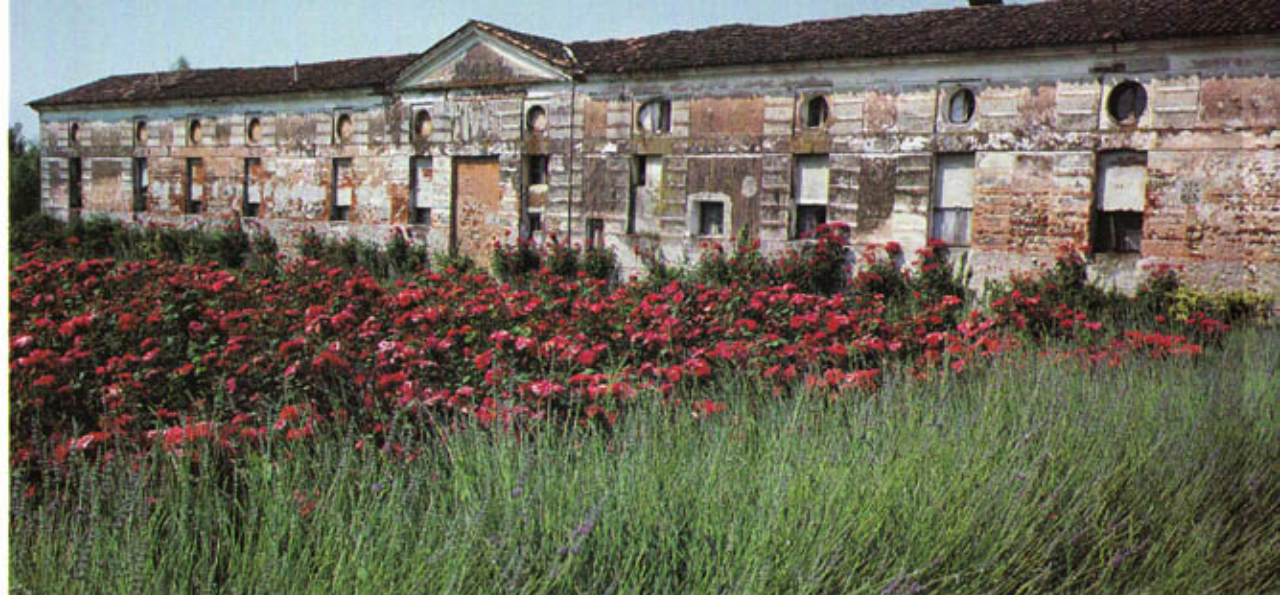
7. Il prospetto principale della barchessa a ovest. Seppure in avanzato stato di degrado è ben visibile il paramento a finto bugnato di colore nero realizzato con intonaco a base di calce dolce e carbone vegetale, steso su un grezzo di cocciopesto e calce. (foto F. Roiter)

Sui prospetti principali era presente una finitura a marmorino con disegno a finto bugnato a parziale ricopertura (fine ottocento?) di quello in carbone e calce precedentemente descritto.

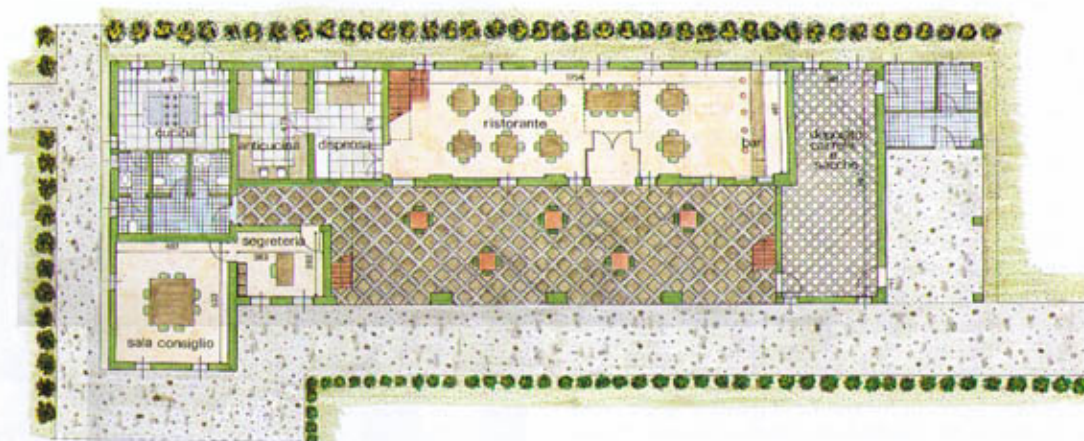
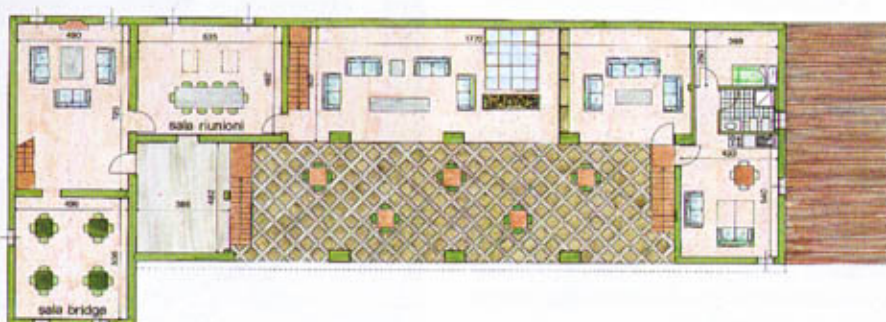
8. Rustico a est, piante dei piani terra e primo. Sopra: rilievo metrico (originale in scala 1:50) e architettonico con indicazioni di materiali e strutture; sotto: progetto di massima per il riuso del rustico a club-house.
 9. L'interno della sala "maestosa e bella" progettata dal Rizzetti secondo i rapporti armonici e proporzionali. Sullo sfondo la barchessa. (foto F. Roiter)

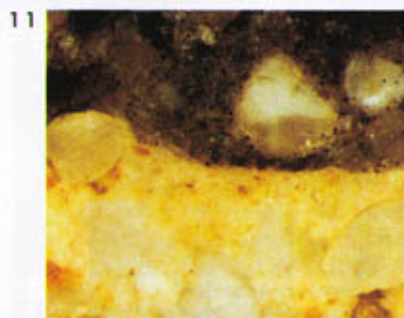
10.11.12. Sezioni stratigrafiche dell'intonaco dei prospetti a finto bugnato. In alto: sono visibili gli strati di cocchiopesto legato a calc₂ sulla parte interna e, all'esterno, il carbone con il legante, (ingrandimento 1,6 volte). In centro: è evidenziata la linea di separazione tra il sottofondo e la finitura, (ingrandimento 8 volte). In basso: particolare della finitura superficiale dove le particelle di carbone vegetale si distribuiscono su tutta la gamma granulometrica. (foto E. Zandri)

Ciò è ancor più interessante se si considera che il carbone veniva utilizzato negli affreschi per ottenere effetti cromatici tendenti all'azzurro e pertanto le facciate prospicienti il giardino della villa e delle barchesse erano state concepite come una grandiosa scenografia. Attualmente sono in corso altri studi per verificare e approfondire le ragioni architettoniche e tecniche di una realizzazione così anomala e fantasiosa.

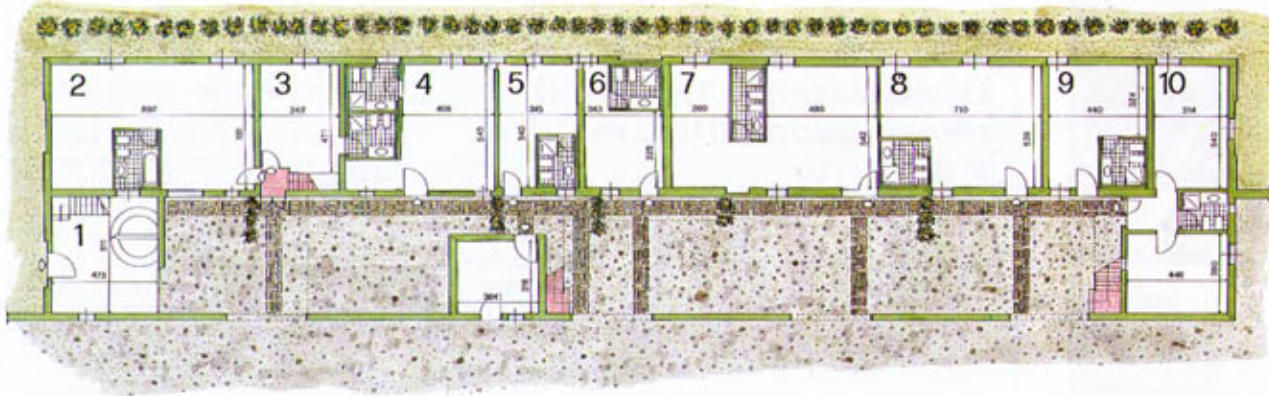
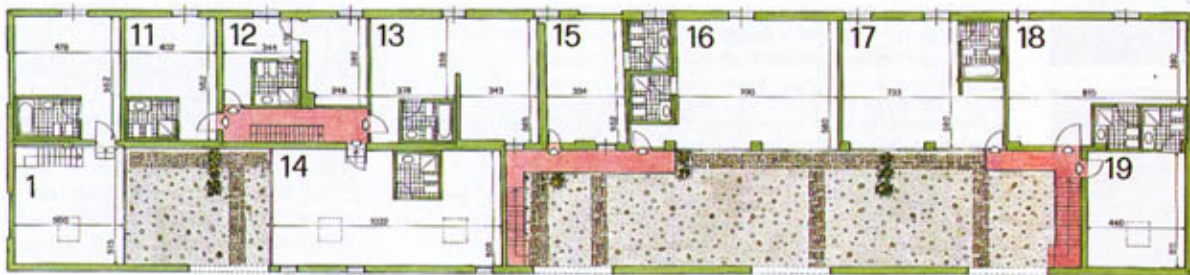
15. Barchessa a ovest, piante dei piani terra e primo. Sopra, rilievo metrico e architettonico (originale in scala 1:50); sotto, progetto di massima per il riuso e foresteria.

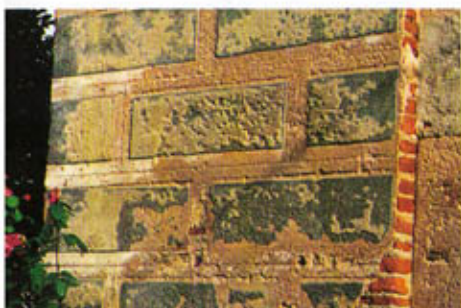
16

16. Dettaglio dell'intonaco a finto bugnato nero; sopra sono visibili tracce dell'intonachino coprente steso forse per smorzare l'effetto altamente scenografico dei prospetti neri.

La giustificazione può essere trovata in un cambiamento di gusto oppure in una degenerazione cromatica dell'azzurro di finitura in nero quest'ultimo più difficilmente sopportabile.

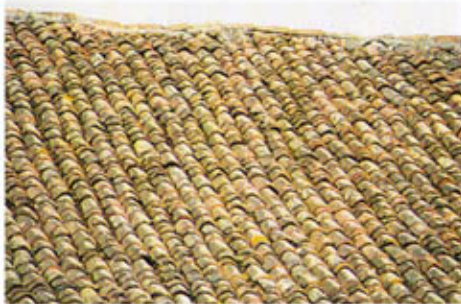
17

17.18.19. Particolari delle coperture prima, durante e dopo l'intervento. Il tentativo è stato, anche in questo caso, quello di mantenere il maggior numero possibile di materiali e strutture.

Anche per le coperture dei vari corpi di fabbrica, estremamente variegata come tecnologie realizzative e come stato di manutenzione, sono stati progettati interventi diversificati indirizzati da un lato al recupero generalizzato di tutte le travature

lignee principali e secondarie e dall'altro al rifacimento delle orditure minute e del tavolato. Analogamente per le strutture lignee dei solai sono stati previsti interventi di integrazione e consolidamento, evitando dove possibile le complete sostituzioni di interi solai se non proprio necessari.

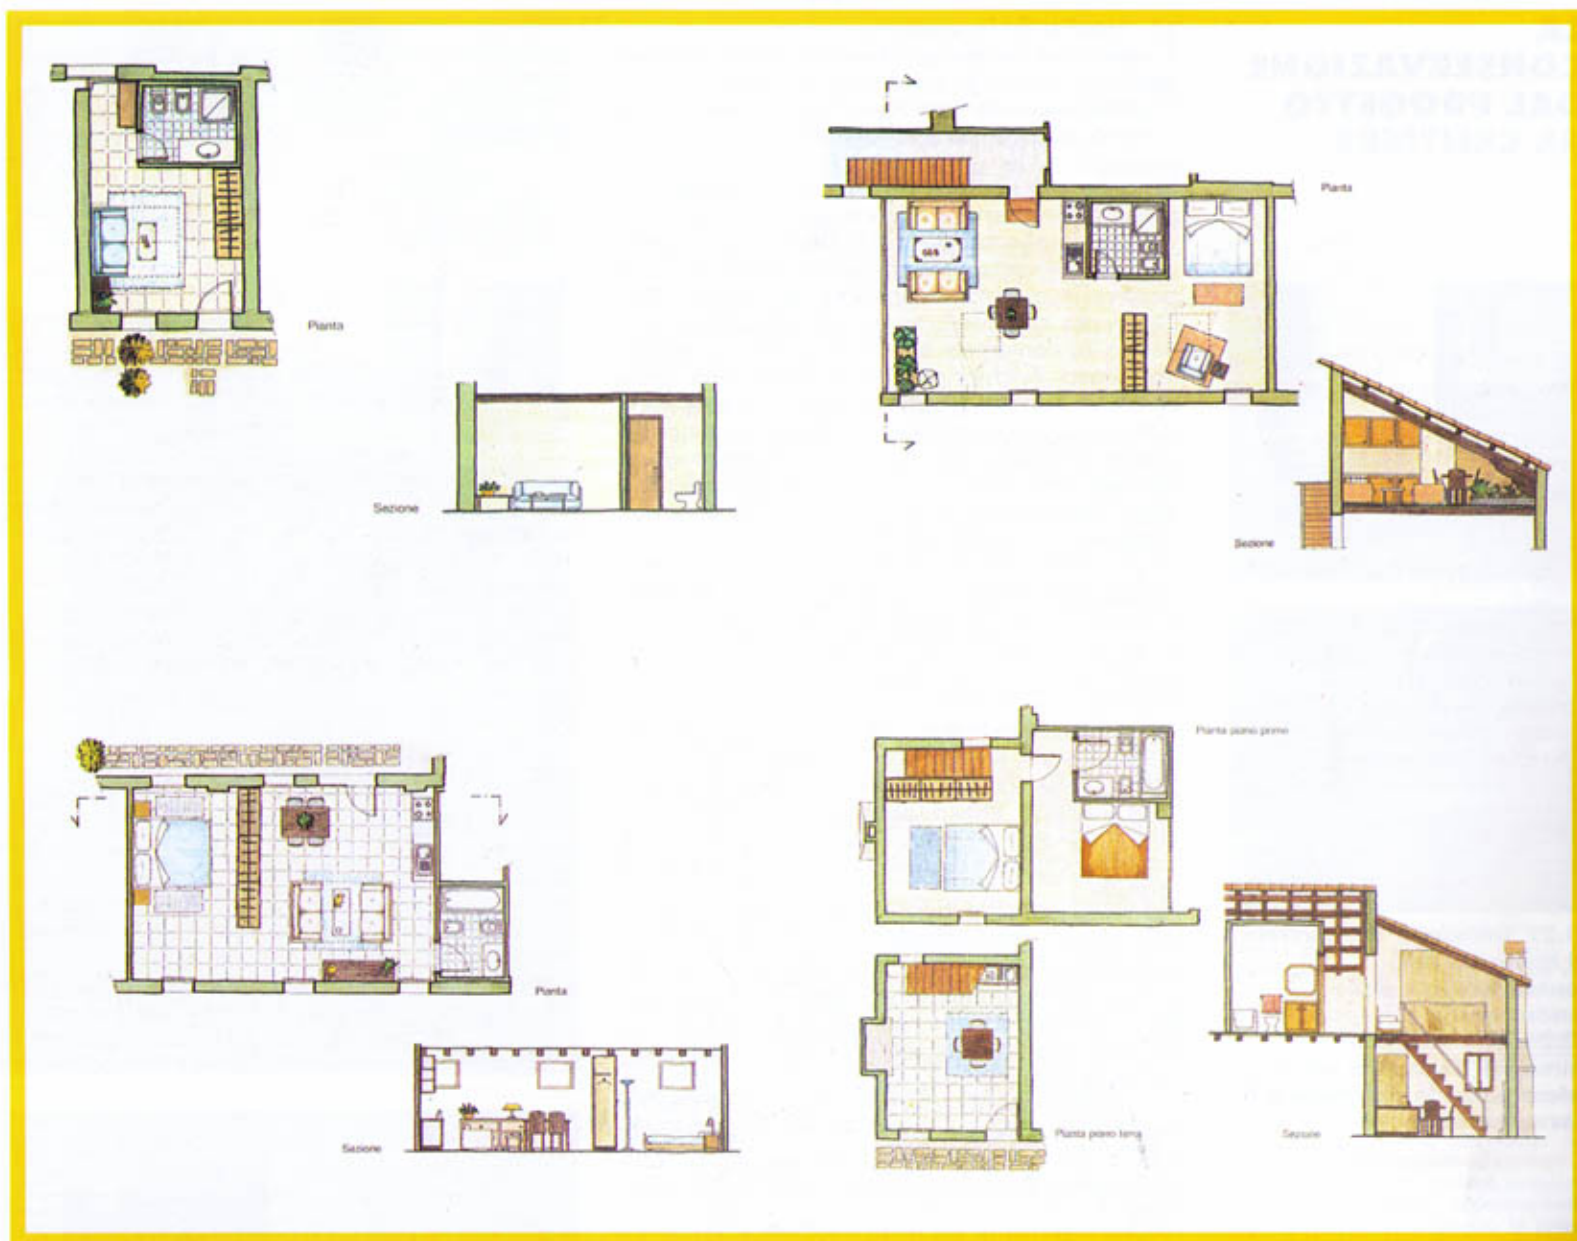
20. Progetto di massima di alcune unità residenziali da realizzarsi nelle barchesse e nel rustico. Ogni cellula si adatta in modo non invasivo al distributivo esistente; gli impianti sono previsti tutti esterni a vista; i blocchi servizi sono prefabbricati montati a secco sopra ai solai.

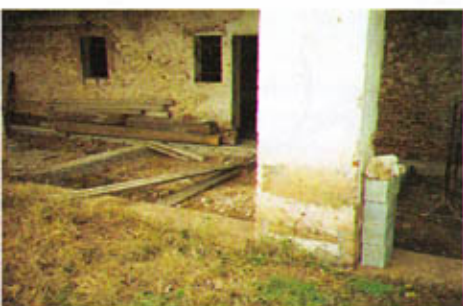
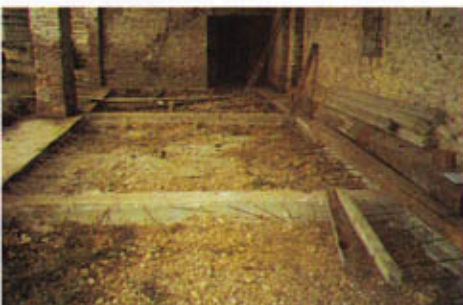
21

21.22. Immagini del cantiere al momento del consolidamento delle fondazioni.

Attualmente il cantiere interessa il rustico a est dov'è terminato il consolidamento delle fondazioni e sono in corso le operazioni di manutenzione delle coperture. Riguardo al primo problema i saggi preliminari hanno messo in luce la totale assenza di massi di fondazione in quanto l'edificio presentava murature semplicemente appoggiate sul terreno vegetale a circa 20 cm dal piano di campagna. Intervenendo per sottocantieri alternati con dimensioni molto piccole (circa 1,50 m) si è riusciti ad affiancare all'interno e all'esterno due cordoli in c.a. con funzione di allargamento della base fondale uniti tra di loro con passanti ogni 2,00 m. Segnatamente alle coperture è stato recuperato il 90% delle tegole che, ripulite, sono state ricollocate in opera; purtroppo il cattivo stato delle travature non ha consentito un loro recupero in misura maggiore del 60-70% mentre il tavolato, totalmente degradato, è stato interamente rifatto. La stretta successione logica delle fasi conoscitive e d'intervento ha consentito inoltre quel processo di verifica a ritroso che va dalle tecniche d'intervento alla descrizione dell'elemento degradato, alle cause perturbatrici, all'entità e vastità del fenomeno fino ad evidenziare le caratteristiche tecniche e tecnologiche dell'elemento costruttivo. Si ritiene sia stata una delle prerogative del progetto quella per cui ogni intervento si è dimostrato sempre strettamente necessario, esattamente progettato, tecnicamente e tecnologicamente descritto, strutturalmente compatibile, perfettamente quantificato. Nel complesso, l'organizzazione del cantiere, gli interventi tecnici progettati ed il fatto fondamentale che il progettista sia anche direttore dei lavori, hanno nel complesso consentito di mantenere caratteri conservativi anche in questa che è la fase conclusiva e più importante. Tutto ciò si considera ancor più significativo se messo in relazione ad una prassi abituale che tende a separare l'ideazione delle opere dalla sua gestione esecutiva e che ad esempio induce ad affidare al chimico ed al fisico le problematiche del risanamento del degrado, al fisico-tecnico quelle relative all'impiantistica, allo strutturista quelle del consolidamento, ai geometri il rilievo metrico, e all'impresa molte soluzioni dei problemi del cantiere. Il metodo della conservazione invece, pur riconoscendo nell'interdisciplinarietà il modo migliore per affrontare i problemi di restauro, sostiene la centralità della figura dell'architetto inteso come unica competenza specialistica in grado di gestire l'intervento nella sua complessità.
