# Conservazione e consolidamento

Progetto: prof. arch. Cesare Feiffer  
Collaboratori: geom. A. Dall'Igna (direttore lavori),  
arch. C. Parmagnani, arch. C. Ferro,  
ing. A. Donadio, studio Arco.

**Caratteri storico-architettonici.** Il campanile della chiesa dei Santi Pietro e Paolo a Zanè è una costruzione del XIX secolo, edificata in luogo di una precedente torre. Dell'antico campanile si ha notizia già nel 1533; da un documento parrocchiale del 1824 si annota che a quell'epoca la torre si trovava in uno stato di generale degrado, tanto da presupporre l'abbattimento e la ricostruzione. Il campanile raggiunge un'altezza di circa 66 metri, calcolando anche la statua di S. Pietro che sormonta la guglia di coronamento, rifatta in latrice e ferro nel 1938.

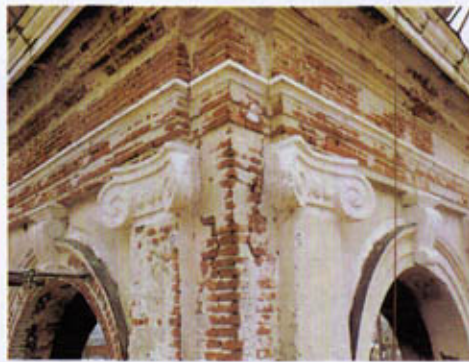
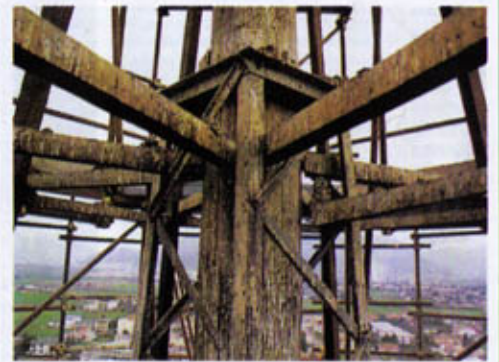
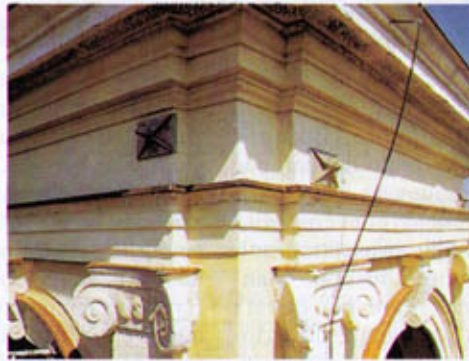
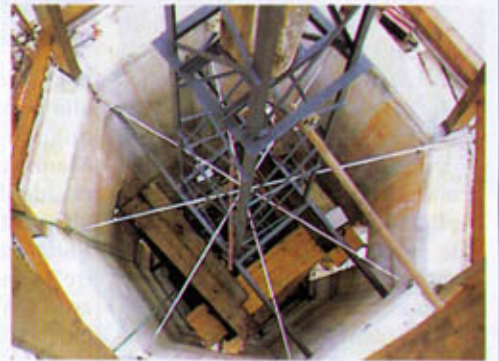
ANALISI DEL DEGRADO		PROGETTO DI CONSERVAZIONE	
<b>Cella campanaria</b>			
D1	Degrado ed erosione del terzo strato dell'intonaco (finitura a marmorino).	Rifacimento dello strato di finitura a marmorino previo consolidamento del 1° e 2° strato dell'intonaco tramite iniezioni di formulato acril-siliconico eventualmente additivato con calce spenta.	
D2	Degrado ed erosione del 2° e 3° strato dell'intonaco (sottofondo e finitura a marmorino).	Rimozione delle tracce di intonaco, scarnitura dei giunti e formazione di nuovo intonaco a tre strati con finitura a marmorino.	
D3	Mancanza e/o degrado dei tre strati di intonaco (rinzafo, sottofondo e finitura a marmorino).	Pulitura della superficie muraria e formazione di nuovo intonaco a tre strati con finitura a marmorino.	
D4	Ampia porzione di muratura sconnessa e degradata.	Sostituzione di ampie porzioni di muratura, realizzata con l'impiego di mattoni nuovi dalle stesse caratteristiche fisiche, cromatiche e dimensionali di quelli in opera, legati con malta composta di calce aerea, calce idraulica e sabbia silicea.

D5	Distacco di porzione di muratura.	Rifacimento della porzione con nuova muratura armata adeguatamente ancorata alla struttura retrostante (vedi particolari esecutivi).	
D6	Stuccature e giunzioni degradate degli elementi in pietra (basi, capitelli, chiavi d'arco, ecc.).	Scarnitura delle giunzioni fra gli elementi lapidei e le cortine murarie e stuccatura con malta di calce e polvere di marmo.	
D7	Balaustre lapidee sconnesse.	Sostituzione dei perni, delle staffe e degli arpesi degradati con elementi in acciaio inox, scarnitura delle giunzioni fra i diversi elementi lapidei e stuccatura con malta di calce e polvere di marmo.	
D8	Pietre fratturate.	Impernatura delle parti in pietra con elementi in acciaio inossidabile e/o pietra fissati con resine sintetiche.	
D9	Cornicione sconnesso.	Rimozione della copertina in rame, smontaggio del cornicione e rimontaggio dei conci collegandoli con arpesi e staffe in acciaio inossidabile sia fra loro che con la struttura muraria retrostante.

<b>Cella ottagonale e cuspidale</b>			
E1	Degrado ed erosione del 3° strato dell'intonaco (finitura a marmorino).	Rifacimento dello strato di finitura a marmorino previo consolidamento del primo e del secondo strato dell'intonaco tramite iniezioni di formulato acril-siliconico eventualmente additivato con calce spenta.	
E2	Degrado ed erosione del 2° e 3° strato dell'intonaco (sottofondo e finitura a marmorino).	Rimozione delle tracce di intonaco, scarnitura dei giunti e formazione di nuovo intonaco a tre strati con finitura in marmorino.	
E3	Mancanza e degrado dei tre strati di intonaco (rinzafo, sottofondo e finitura a marmorino).	Pulitura della superficie muraria e formazione di nuovo intonaco a tre strati con finitura a marmorino.	
E4	Porzione di muratura sconnessa e degradata di estensione ridotta (da 2 a 6 mattoni).	Sostituzione di porzioni di muratura dell'estensione massima di cm 50x50, realizzata con l'impiego di mattoni nuovi dalle stesse caratteristiche fisiche, cromatiche e dimensionali di quelli in opera, legati con malta composta di calce aerea, calce idraulica e sabbia silicea.

E5	Cornicione.	Verifica dell'assetto statico del cornicione ed eventuale smontaggio e rimontaggio dei conci collegandoli con arpesi e staffe in acciaio inossidabile sia fra loro che con la struttura muraria retrostante.	
E6	Mensole cornicione corrose e degradate.	Consolidamento delle mensole lapidee con applicazione di prodotto riaggregante a base di esteri dell'acido siliceo applicato a spruzzo, pennello e impacco fino a rifiuto. Scarnitura e stuccatura delle giunzioni con malta di calce e polvere di marmo.	
F1	Struttura cuspidale lignea sottodimensionata.	Smontaggio delle lastre in rame stagnato di copertura e della struttura lignea della cuspidale e rifacimento in legno lamellare su cordolo in cls armato con rimontaggio delle lastre di copertura recuperabili e messa in opera di nuove lastre in sostituzione degli elementi non recuperabili.

Gli interventi tecnici previsti con analogia precisione dal basamento alla cuspide, sono stati realizzati con la massima attenzione conservativa. Le immagini illustrano, a sinistra: fotogrammetria piana (cella campanaria, fusto, e basamento). Gli elaborati sono stati adoperati in fase operativa per visualizzare gli interventi conservativi e sono stati utilizzati quotidianamente dagli operatori del cantiere. La mappatura indica le aree relative ai diversi interventi mentre una sigla rimanda alla legenda che dettaglia fenomeni di degrado e operazioni tecniche. Nelle foto: particolare delle superfici esterne e cella campanaria prima e dopo l'intervento conservativo. A destra, sintesi del progetto di intervento strutturale con la relativa legenda.

- 1 Traversi in abete montati con scarpe in lamiera
- 2 Rivestimento con lastre di rame
- 3 Tavolato in abete con formulato antitarlo
- 4 Montanti in legno lamellare
- 5 Scarpa di ancoraggio con montanti
- 6 Cordolo in calcestruzzo
- 7 Ancoraggio cordolo-muratura con barra inox
- 9 Tiranti in corrispondenza degli appoggi dei montanti
- 10 Connessione tra nuova struttura in legno lamellare e trave reggia-statua
- 11 Cuciture della muratura con barre inox
- 12 Canale di gronda in rame e pluviali
- 13 Cerchiature con barre inox
- 14 Sostituzione dei tiranti della cella campanaria
- 15 Vasca di raccolta delle acque meteoriche
