Arch. Cesare Feiffer \*

## RICERCA DELLA CONSERVAZIONE TRA MANUTENZIONE E CONSOLIDAMENTO

Le fasi conoscitive, progettuali ed operative del restauro del Campanile della chiesa dei SS. Giovanni e Paolo a Zanè sono state concepite fin dall'inizio come l'occasione per tentare di risolvere un caso concreto con le metodologie della conservazione, cercando un legame stretto tra teoria e prassi.

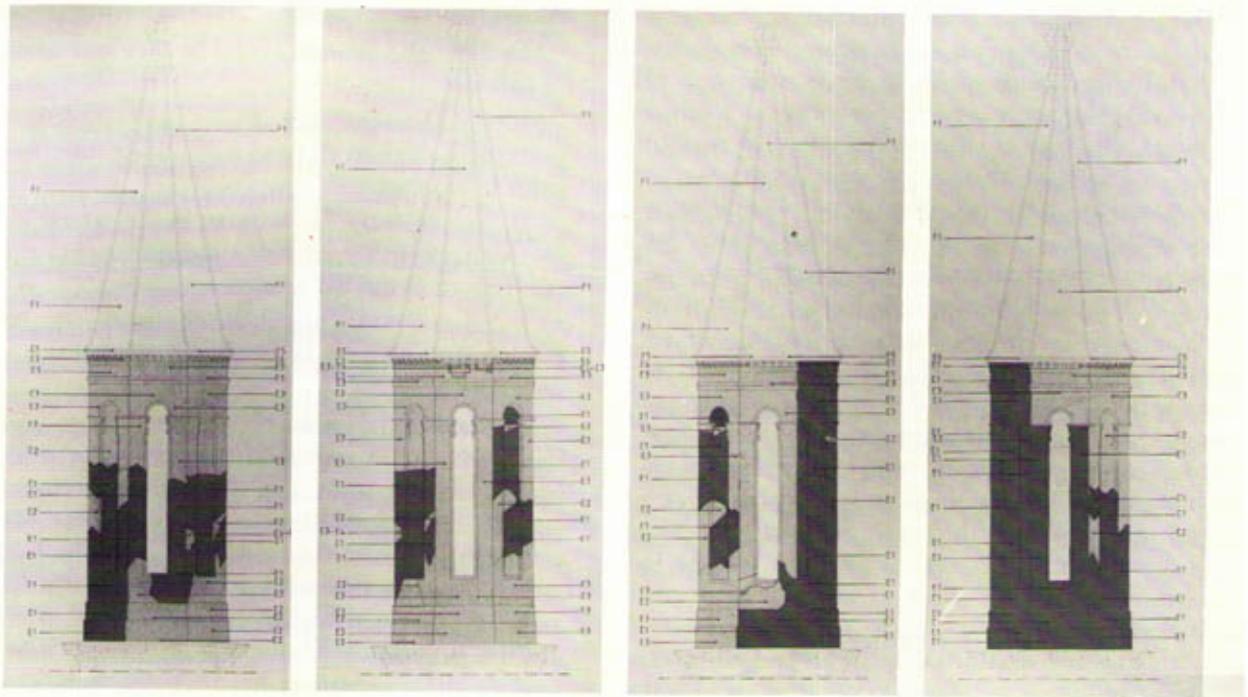
| NUMERO INIZIALE | ANALISI DEL DANNO | PROGETTO DI INTERVENTO |
|---|--|--|
| 01 | Spigoli ed angoli del basamento del campanile, fessurazioni, deformazioni. | Reinforcement delle zone di fessure e deformazioni, prove sperimentali sul campo e sui modelli statici dell'intera struttura, messa in opera di catene tiranti e ancoraggi per il consolidamento della muratura. |
| 02 | Spigoli ed angoli del basamento del campanile, fessurazioni, deformazioni. | Reinforcement delle zone di fessure e deformazioni, prove sperimentali sul campo e sui modelli statici dell'intera struttura, messa in opera di catene tiranti e ancoraggi per il consolidamento della muratura. |
| 03 | Spigoli ed angoli del basamento del campanile, fessurazioni, deformazioni. | Reinforcement delle zone di fessure e deformazioni, prove sperimentali sul campo e sui modelli statici dell'intera struttura, messa in opera di catene tiranti e ancoraggi per il consolidamento della muratura. |
| 04 | Spigoli ed angoli del basamento del campanile, fessurazioni, deformazioni. | Reinforcement delle zone di fessure e deformazioni, prove sperimentali sul campo e sui modelli statici dell'intera struttura, messa in opera di catene tiranti e ancoraggi per il consolidamento della muratura. |
| 05 | Fessure. | Reinforcement delle zone di fessure e deformazioni, prove sperimentali sul campo e sui modelli statici dell'intera struttura, messa in opera di catene tiranti e ancoraggi per il consolidamento della muratura. |
| 06 | Fessure. | Reinforcement delle zone di fessure e deformazioni, prove sperimentali sul campo e sui modelli statici dell'intera struttura, messa in opera di catene tiranti e ancoraggi per il consolidamento della muratura. |
| 07 | Fessure. | Reinforcement delle zone di fessure e deformazioni, prove sperimentali sul campo e sui modelli statici dell'intera struttura, messa in opera di catene tiranti e ancoraggi per il consolidamento della muratura. |

Nel fusto il dissesto strutturale presentava le seguenti manifestazioni: fessurazioni, fessurazioni con deformazioni e solo deformazioni.

Nel primo caso le fessurazioni presentavano andamento verticale con lunghezze dal ml.1,50 a ml.2,00 ed erano localizzate lungo la parasta angolare sud.

Il secondo caso si manifestava con fessurazioni di notevole ampiezza (cm.1-cm.4) unite ad una piccola traslazione della porzione muraria meno resistente; questo tipo di dissesto è localizzato lungo le due paraste angolari nord est e nord ovest. Le ragioni delle due fessurazioni, stante la localizzazione e la simmetria, erano da attribuirsi alle vibrazioni indotte dalle campane. Il terzo tipo di dissesto era costituito da un distacco della cortina in laterizio dal nucleo murario interno. Il fenomeno che era stato riscontrato a seguito di un esame superficiale
