PROGETTI E CANTIERI

di Anna Raimondi

FINESTRE, PORTE, SCURI IL RESTAURO DI SERRAMENTI ORIGINALI A VILLA FORESTIERI

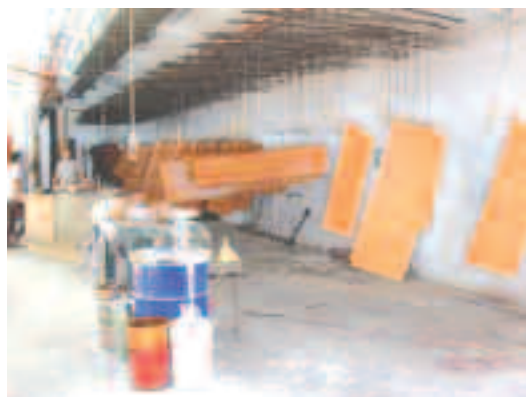
Lo stato di conservazione delle finestre in rovere era discreto anche se presentavano numerosi marcimenti del telaio fisso e di quello mobile, rotture dei vetri piombati, perdita di complanarità tra le due ante, chiusure difettose e cerniere da restaurare. Gli scuri erano in stato di conservazione peggiore e presentavano un degrado diffuso dovuto principalmente alla mancata manutenzione.

Ogni finestra è stata quindi suddivisa nei seguenti elementi costitutivi: cornice coprifilo, cassa lignea, anta con vetro piombato o meno, ferramenta di chiusura.

Le *cornici coprifilo* sono state carteggiate rigorosamente a mano per permettere di intervenire sui diversi profili delle sagome, per poi essere successivamente tassellate nei punti necessari con elementi delle medesime essenze. Nel complesso sono state recuperate circa l'85% delle cornici coprifilo, mentre quelle più ammalorate e non recuperabili sono state sostituite con nuovi elementi sempre in legno di rovere eseguiti con le stesse modanature degli esistenti e con l'accortezza di ottenere un grado di finitura superficiale non perfettamente definitivo, al fine di rendere più gradevole l'accostamento con gli altri elementi originali. Le *casse lignee*, dopo un'attento vaglio e la definizione di quali sostituire o rimaneggiare maggiormente a causa del cambiamento dei nuovi spessori murari, sono state anch'esse preventivamente carteggiate al fine di rimuovere la vernice superficiale, tramite piccole macchine elettromeccaniche là dove la superficie più liscia lo poteva permettere, a mano nei punti più critici, o con l'ausilio di sverniciatori nei punti più difficili da raggiungere quali angoli o convessità. Questa operazione di per sé semplice ha comunque sempre richiesto una particolare attenzione e gradualità di intervento a causa dell'ormai non complanarità del legname e a causa dei vari e differenti spessori delle vernici esistenti che richiedevano interventi diversificati a seconda di zone anche contigue. Per ovviare infine al problema della non complanarità con il davanzale e al conseguente problema di infiltrazioni di acque meteoriche, si è effettuata nella parte inferiore delle casse una scanalatura con inserimento di una lastra in ottone in modo da facilitare il corretto deflusso delle acque piovane. Gli interventi specifici sulle *ante*, sono stati preceduti
